# Diagnostikaaruanne

## 2018 OPEL ASTRA Business

Läbisõit lõpetamise kuupäeval: 40 500 km

Longo poolt läbi viidud põhjaliku diagnostika käigus, 9 puudust olid tuvastatud sõidukis.

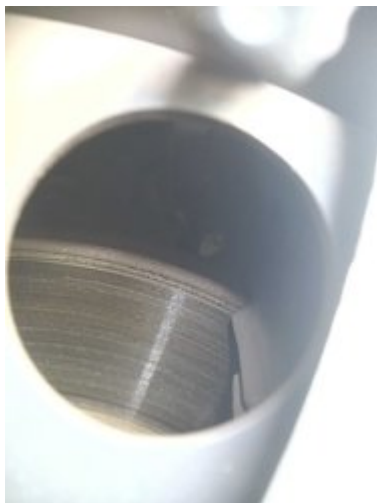
- ✓ **1. PIDURID:** Esimesed Pidurikettad Mõlemad

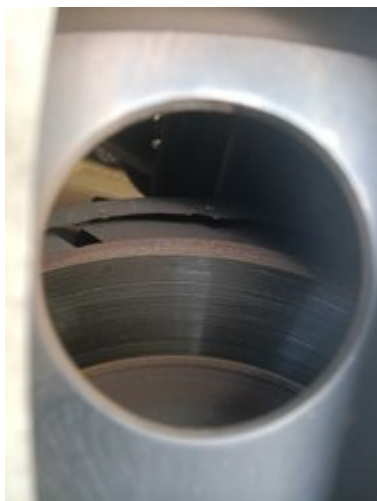
- ✓ **2. PIDURID:** Tagumine Piduri Ketas (Mõlemad) koos Klotsidega
