# Diagnostikaaruanne

## 2018 DACIA DUSTER Prestige

### Tuvastatud puuduste kokkuvõte

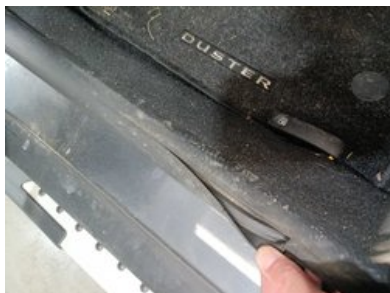
### ✓ 1. Uksed: Uste Kummitihendid

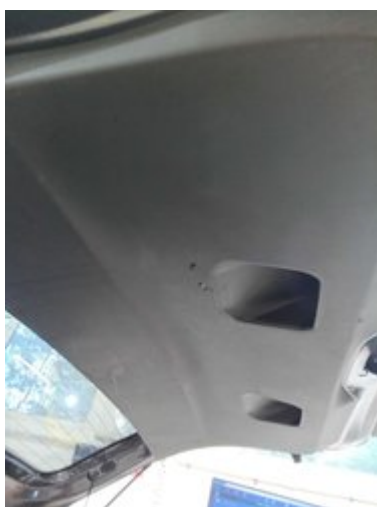
### ✓ 2. Salong: Katted ja liistud - Seisukord

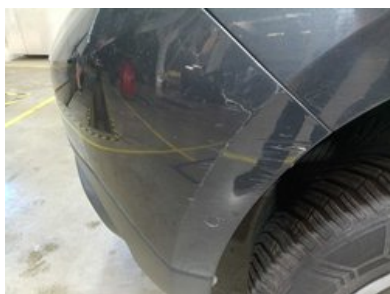
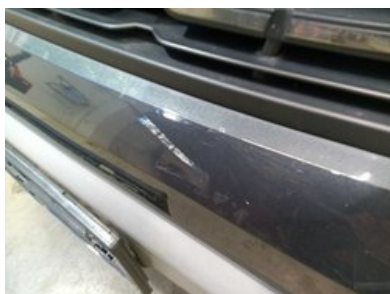
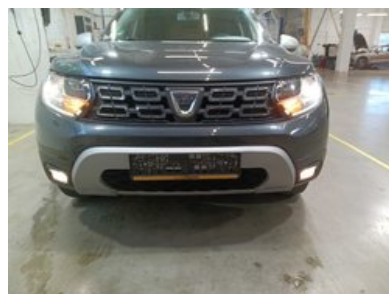
### ✓ 1. Esiosa: Esistange - Seisukord ja Joondus

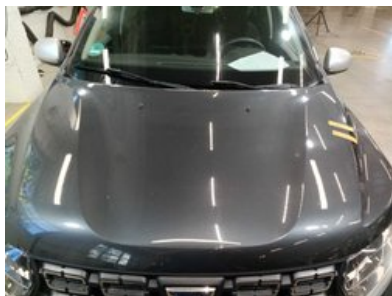
✓ **2. Esiosa:** Kapott - Nähtavad Kahjustused

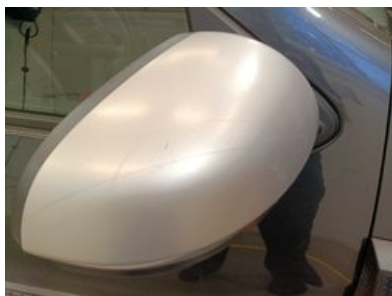
✓ **3. Külg:** Välispeeglid - Peeglite Terviklikkus ja Kinnitamine Auto Külge

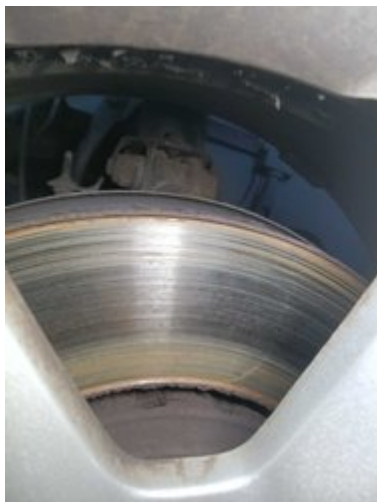
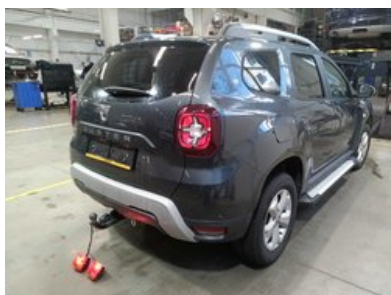
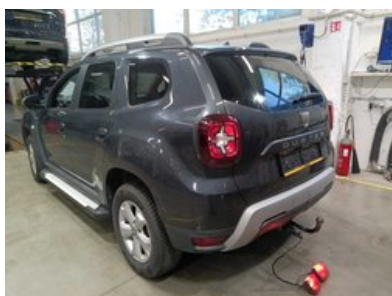
✓ **1. PIDURID:** Esimesed Pidurikettad Mõlemad

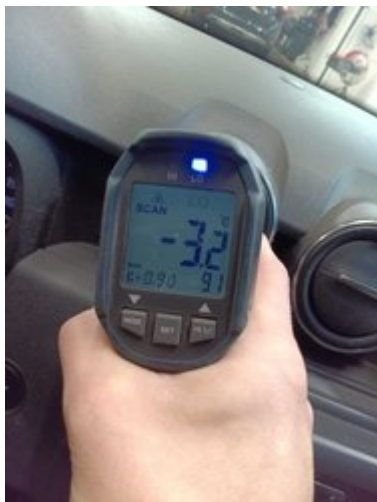
#### ✓ 4. Kliimaseadme Mõõtmine
