# Diagnostikaaruanne

## 2021 KIA NIRO DynamicLine

### Diagnostika üksikasjad

Longo poolt läbi viidud põhjaliku diagnostika käigus, 8 puudust olid tuvastatud sõidukis.

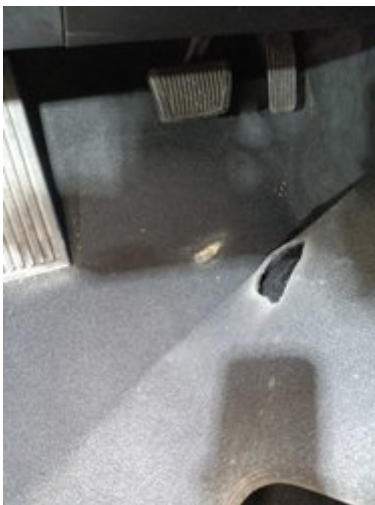
### ✓ 1. Salong: Vaibad - Seisukord
