# Diagnostikaaruanne

## 2016 VOLKSWAGEN PASSAT B8 GTE

### Diagnostika üksikasjad

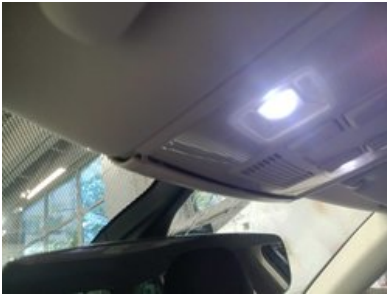
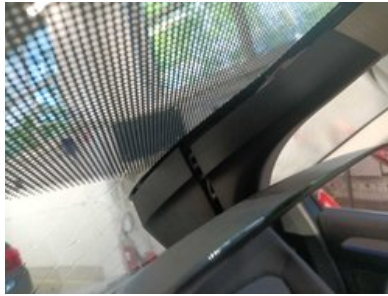
### ✓ 1. Esiosa: Katted ja liistud - Seisukord

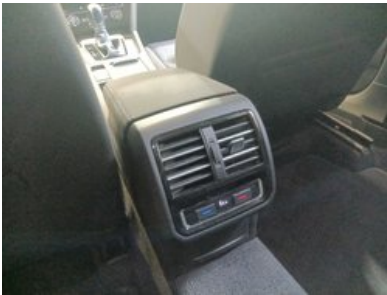
### ✓ 2. Salong: Katted ja liistud - Seisukord

- ✓ 1. Vaheta Laepaneel

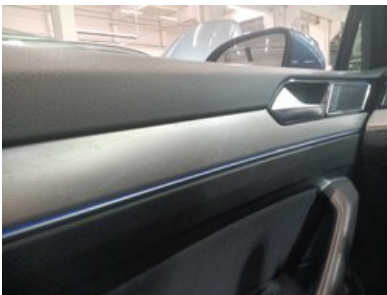
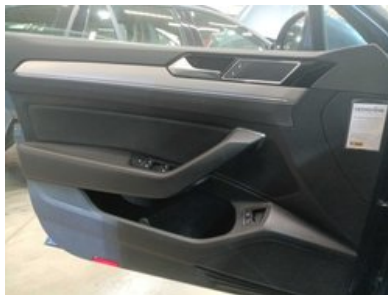
### ✓ 3. Uksed: Katted ja liistud - Seisukord

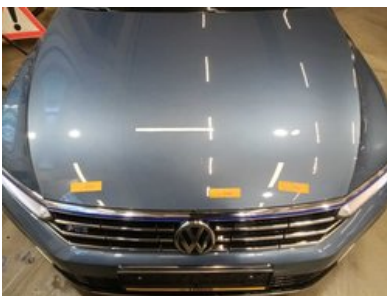
### ✓ 1. Esiosa: Kapott - Nähtavad Kahjustused

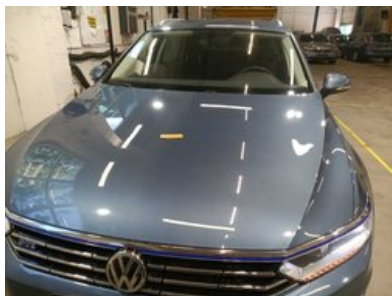
✓ **2. Esiosa:** Kapott - Nähtavad Kahjustused

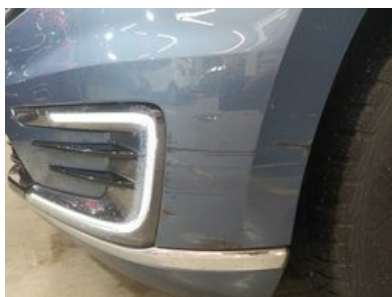
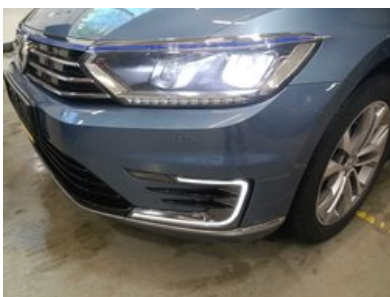
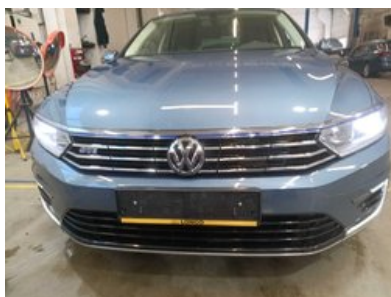
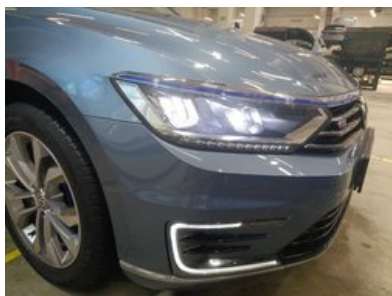
✓ **3. Esiosa:** Esistange - Seisukord ja Joondus

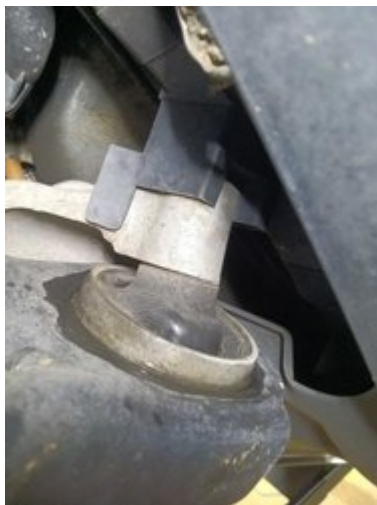
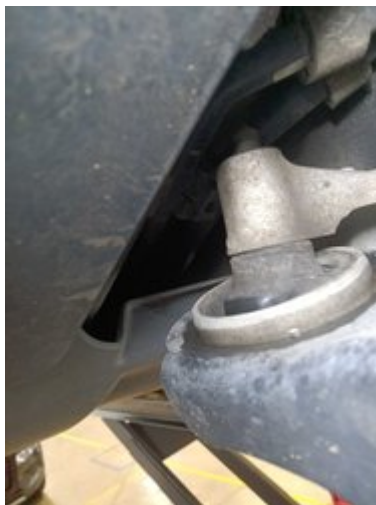
### ✓ 1. VEDRUSTUS: Vedrustuse Alumise Õla Tagumine Puks

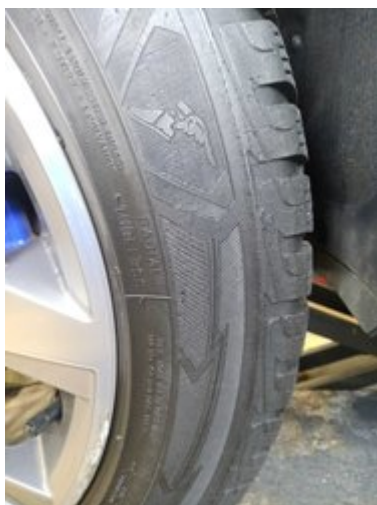
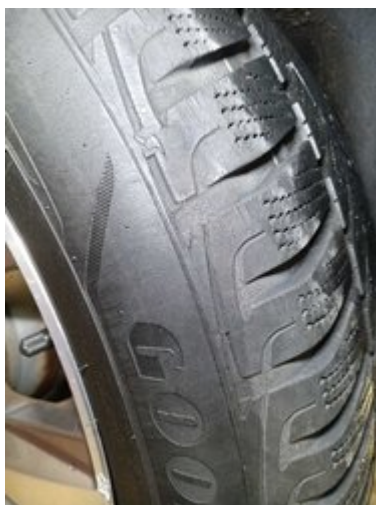
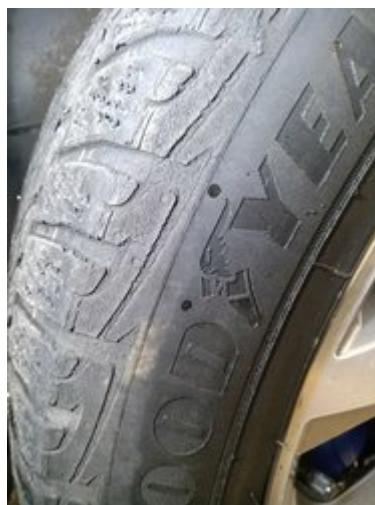
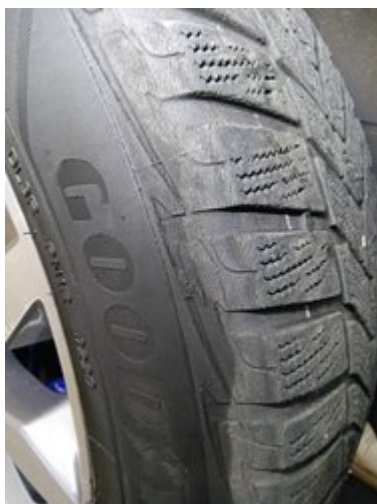
### ✓ 3. MUU: Vahetada Rehve

- ✓ 1. Vahetada Rehve
- ✓ 2. Mootoriõli ja Filtri Vahetus
- ✓ 3. Tagumised Piduriklotsid

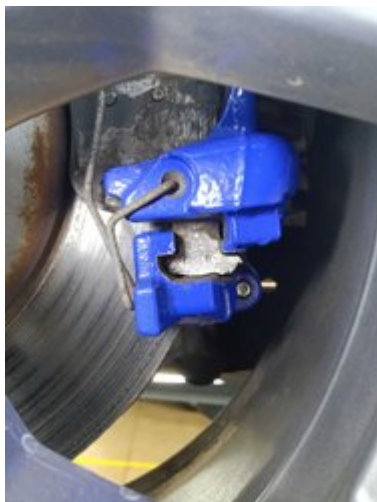
✓ **4. PIDURID:** Tagumised Piduriklotsid (Kõik)

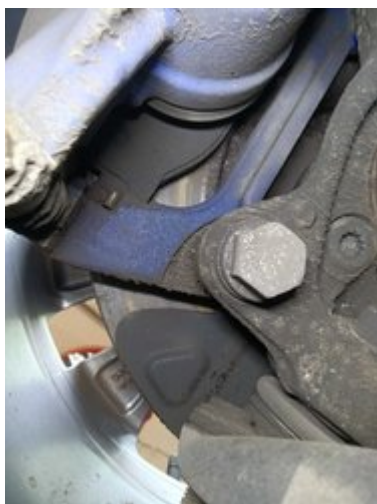
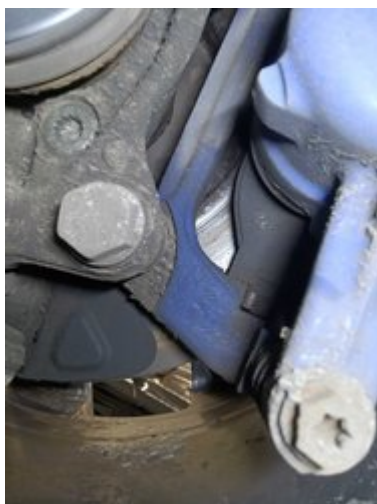
✓ **5. PIDURID:** Esimesed Pidurikettad Mõlemad

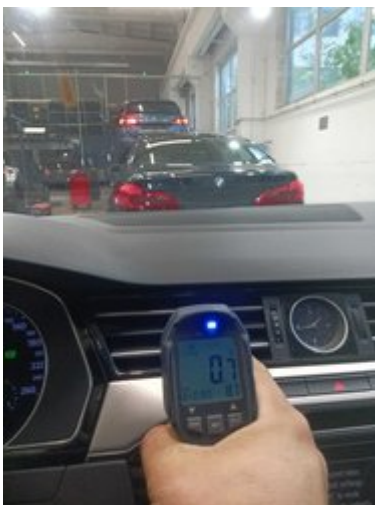
### ✓ 3. Kliimaseadme Mõõtmine
