# Diagnostikaaruanne

## 2015 PEUGEOT 2008 Executive

Longo poolt läbi viidud põhjaliku diagnostika käigus, 10 puudust olid tuvastatud sõidukis.

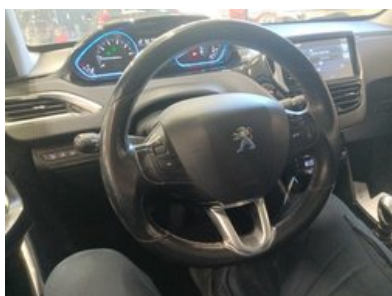
### ✓ 1. Esiosa: Rool - Seisukord

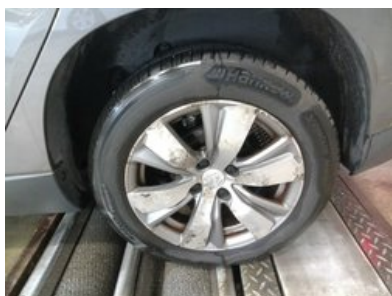
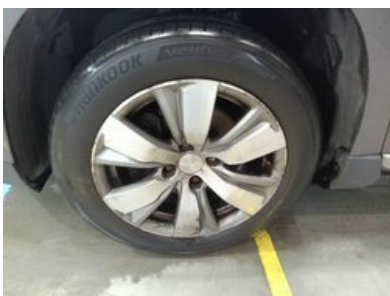
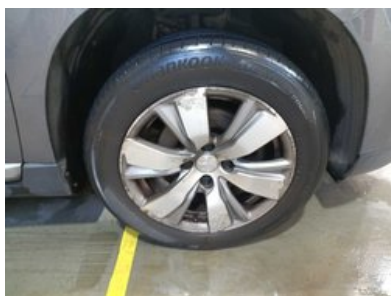
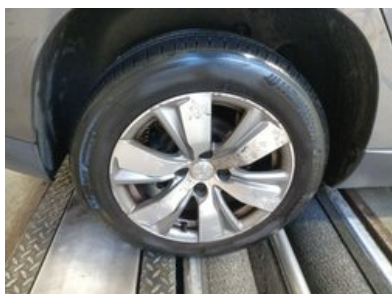
### ✓ 1. Külg: Veljed - Seisukord

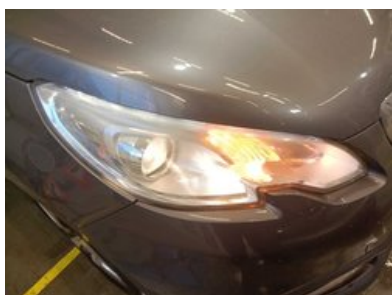
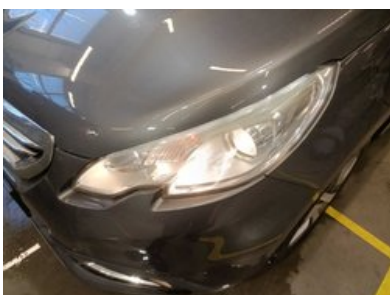
### ✓ 2. Muu: Täiendavad Poleerimistööd

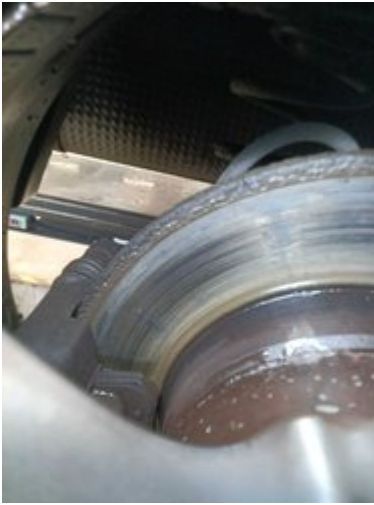
✓ **3. PIDURID:** Tagumine Piduri Ketas (Mõlemad)

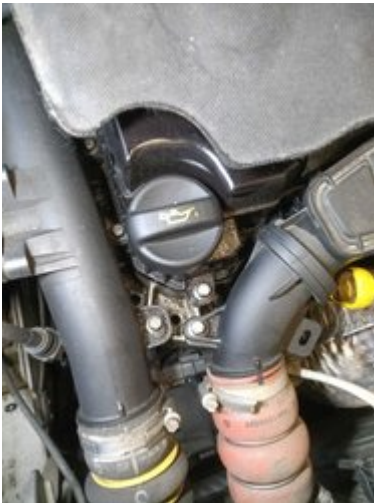
✓ **4. MOOTOR:** Klapikaane Tihend

- ✓ 1. Klapikatte Tihend
- ✓ 2. Laadida Akut
- ✓ 3. Vedrustuse Alumine Võll (Mõlemad)
- ✓ 4. Mootoriõli ja Filtri Vahetus
- ✓ 5. Süsteemi Tühjendamine/Täitmine

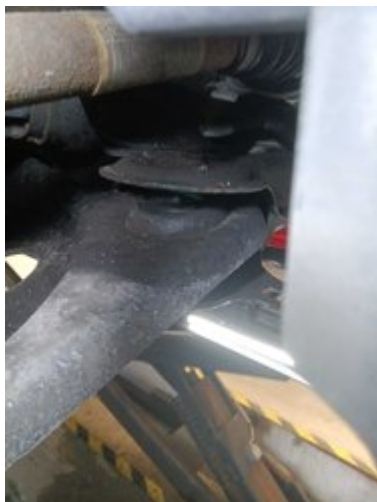
## ✓ 6. VEDRUSTUS: Vedrustuse Alumine Ölg Mõlemad

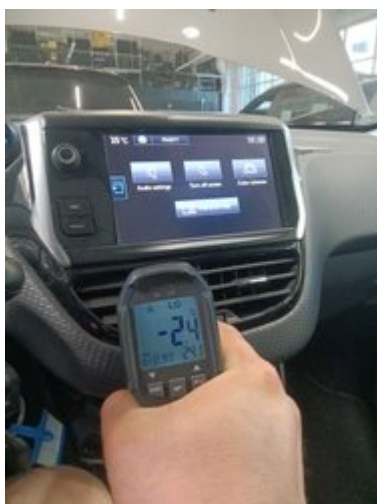
## ✓ 7. KLIIMASEADE JA KÜTE: Süsteemi Tühjendamine/Täitmine
