Diagnostikaaruanne

2021 SKODA SUPERB Sportline Business

Longo Certified

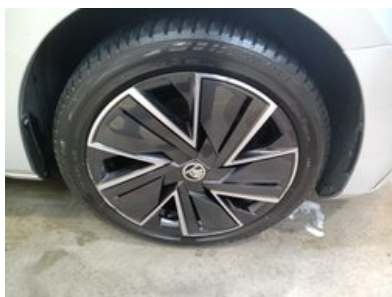
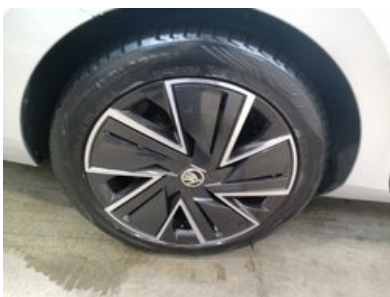
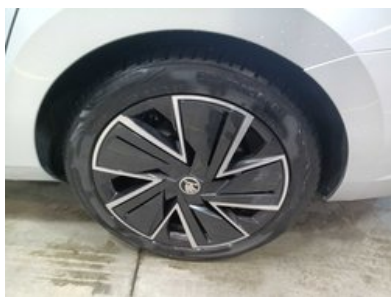
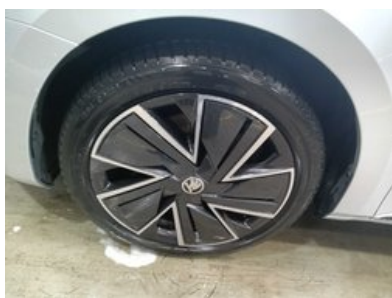
✓ 1. Külg: Veljed - Seisukord

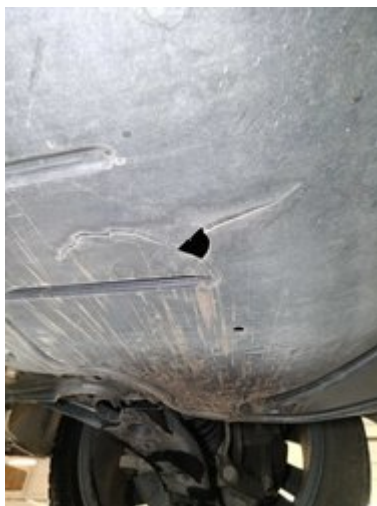
✓ 2. MUU: Mootori Alumine Kate

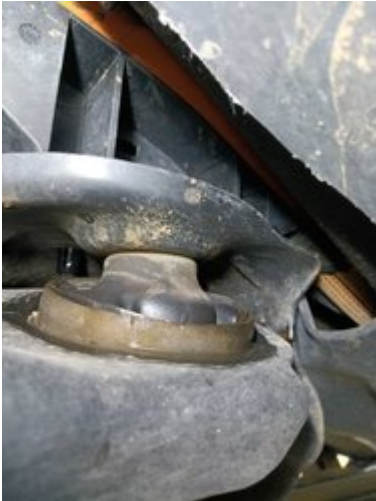
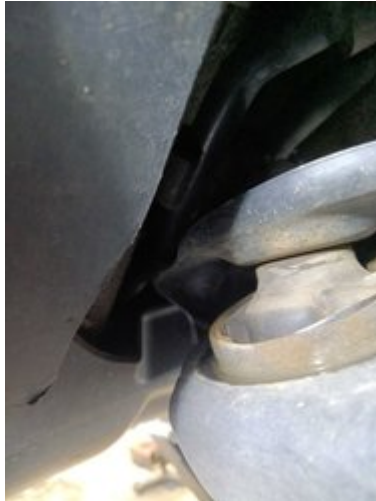
✓ 4. MUU: Vedrustuse Alumine Võll

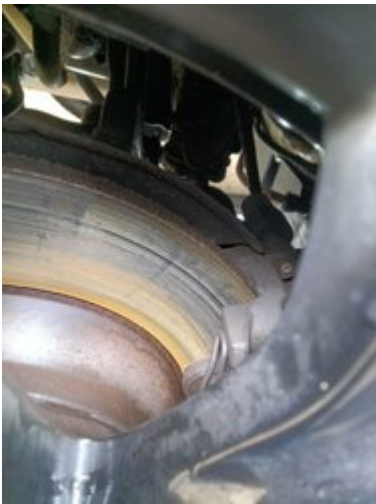
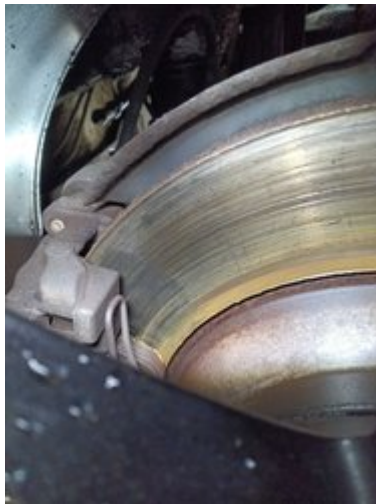
✓ 5. MUU: Tagumised Pidurikettad Koos Klotsidega

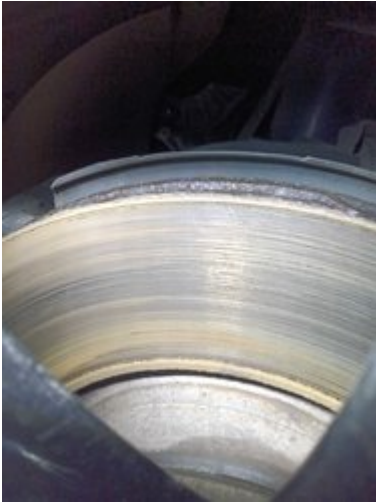
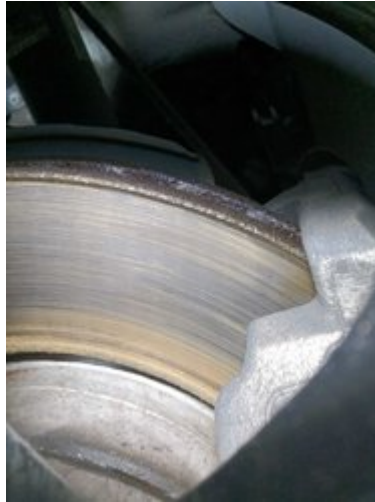
✓ **6. MUU:** Esimesed Pidurikettad ja Klotsid

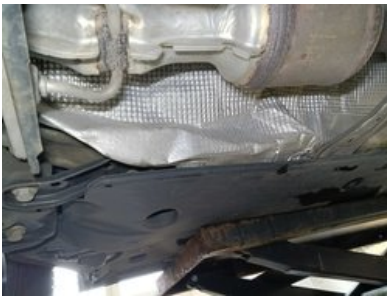
✓ **7. MUU:** Summuti kaitse
