Diagnostikaaruanne

2018 KIA NIRO DynamicLine

Diagnostika üksikasjad

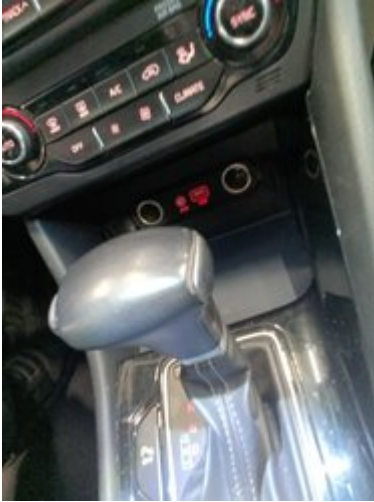
✓ 1. Salong: Käigukang Katik ja Käigukang Nupp - Seisukord

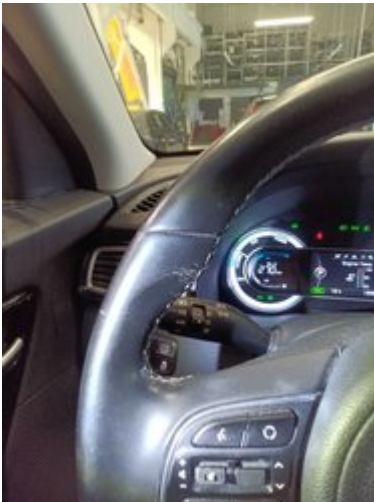
✓ 2. Esiosa: Rool - Seisukord

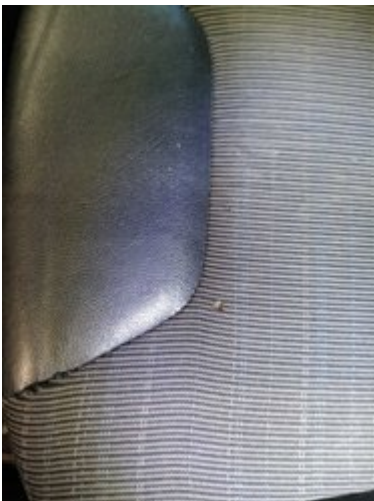
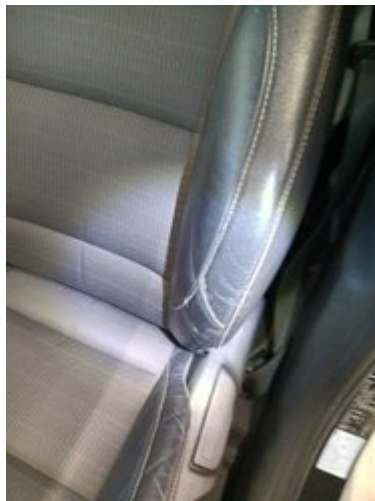
✓ 3. Istmed: Kõik Istmed - Seisukord

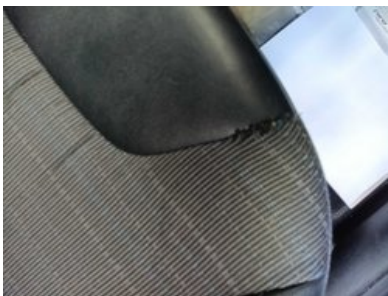
✓ **4. Istmed:** Kõik Istmed - Seisukord

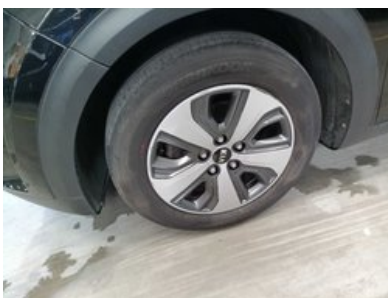
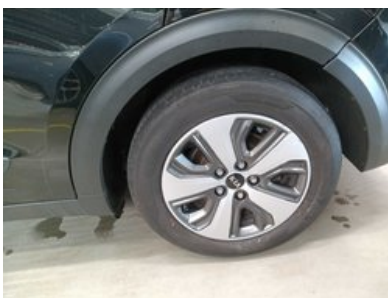
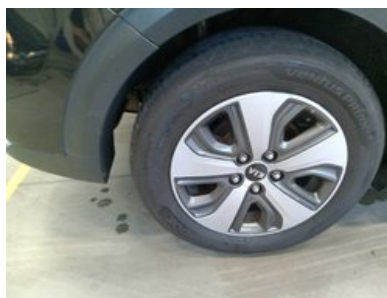
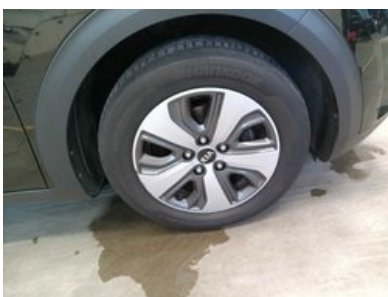
✓ **2. Külg:** Veljed - Seisukord

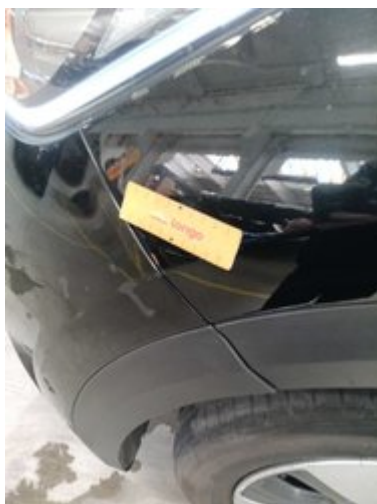
✓ **3. Külg:** Vasak ja Parem Külg - Nähtavad Kahjustused ja Kriimustused

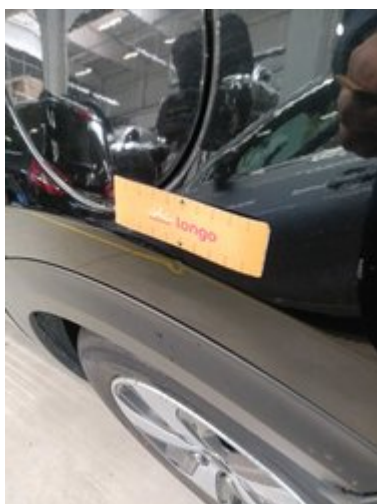
✓ **4. Külg:** Vasak ja Parem Külg - Nähtavad Kahjustused ja Kriimustused

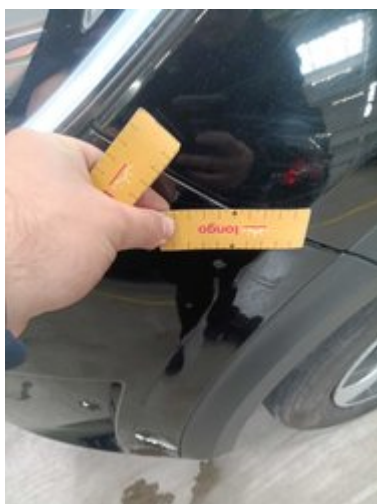
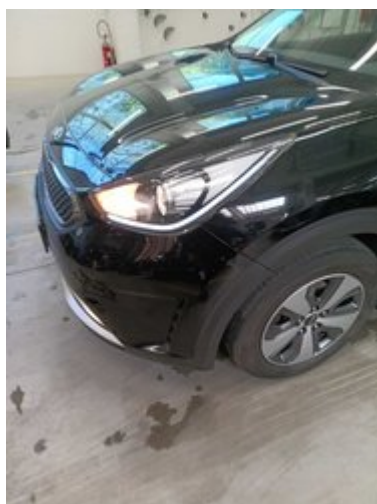
✓ **5. Esiosa:** Esistange - Seisukord ja Joondus

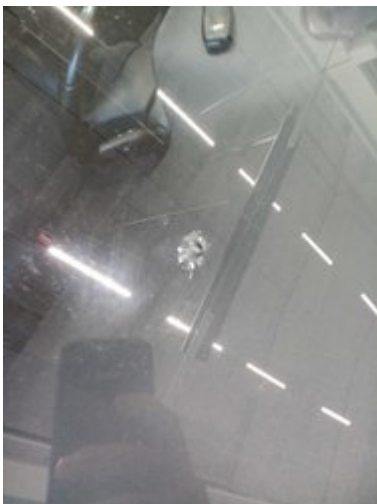
✓ **6. Esiosa:** Esiklaasi terviklikkus - puuduvad tehnölevaatust välistavad kahjustused

- ✓ 1. Esiklaasi Remont
- ✓ 2. Parandada Tagumist Poritiivat
- ✓ 3. Vaheta Tagumised Tuled
- ✓ 4. Tagumised Tuled

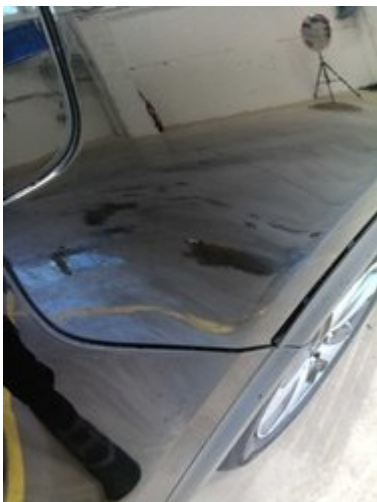
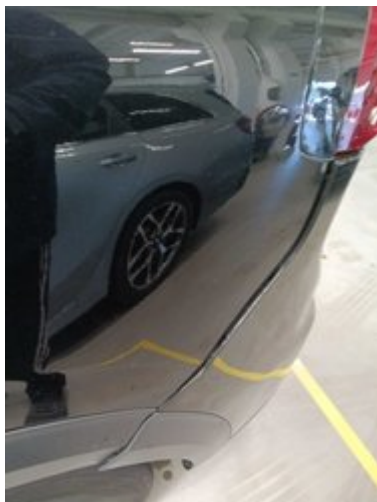
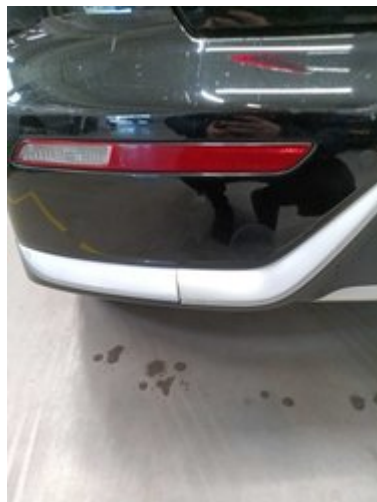
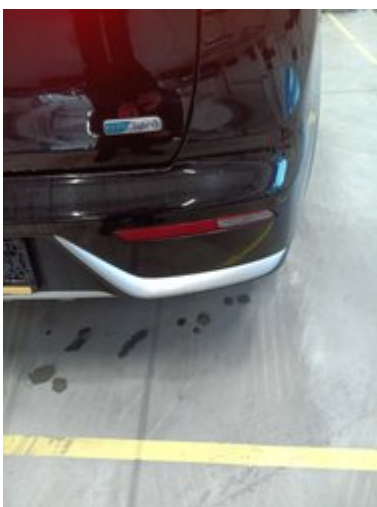
✓ **7. Tagaosa:** Tagumine stange - Seisukord ja joondus

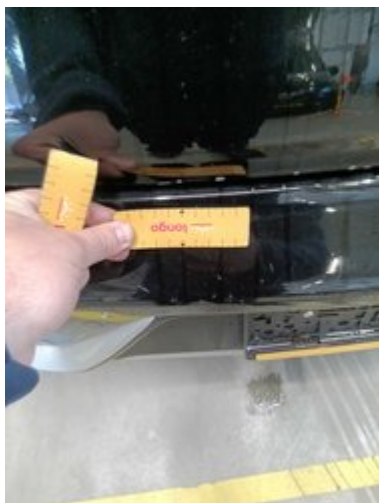
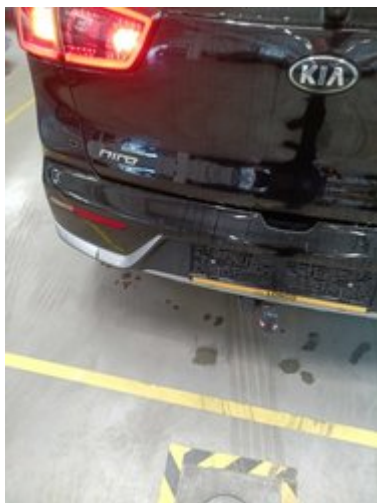
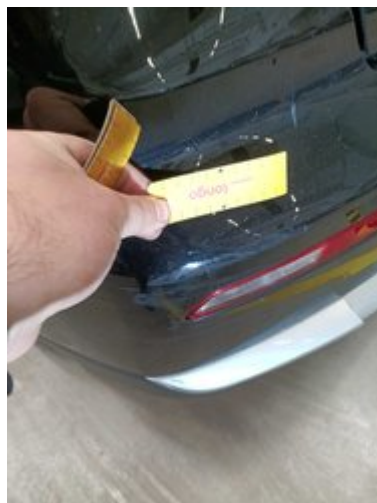
✓ **8. Tagaosa:** Tagumine stange - Seisukord ja joendus

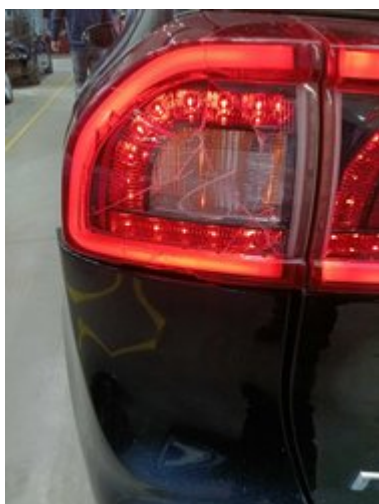
✓ **9. Tuled:** Tagatuled (Pidurituled, udutuled, suunatud) - Toimimine, kahjustused ja värv

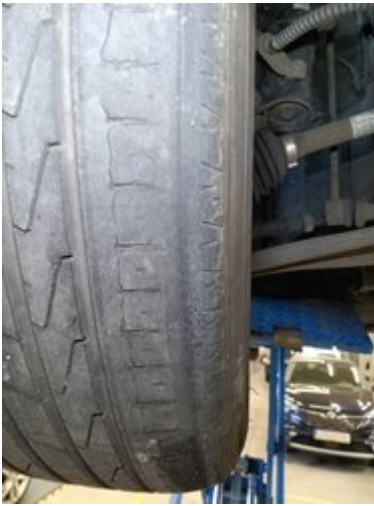
✓ **2. ROOL:** Esimeste Rataste Joondamine (Kokkujooks)

- ✓ 1. Vahetada Rehve
- ✓ 2. Roolivarras
- ✓ 3. Mootoriõli ja Filtri Vahetus
- ✓ 4. Esirattate Joondamine (Koondumine)
- ✓ 5. Tagumiste Rataste Reguleerimine (Kokkujooks)

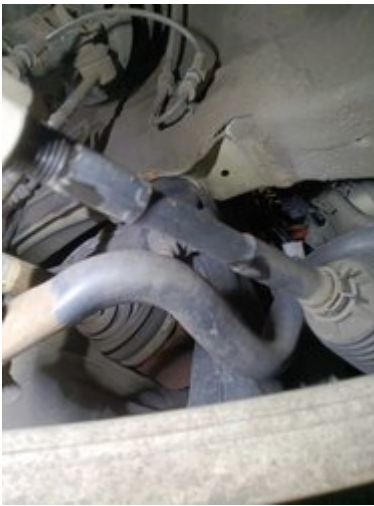
✓ **3. ROOL:** Roolivarras

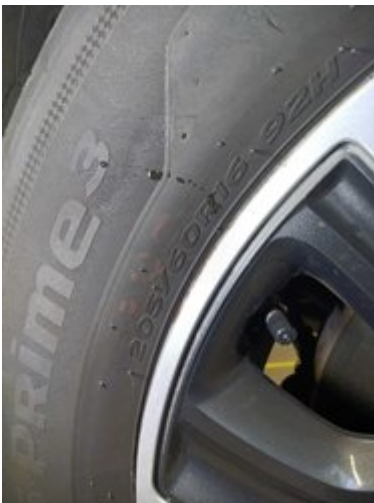
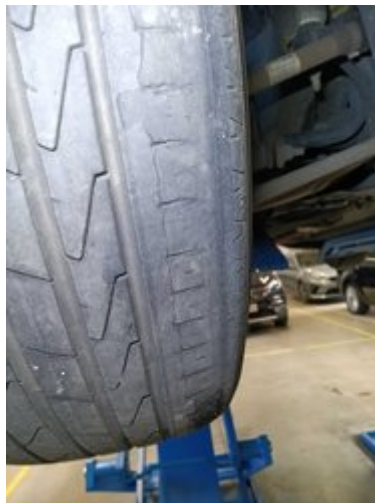
✓ **5. MUU:** Vaheta 4 Rehvi

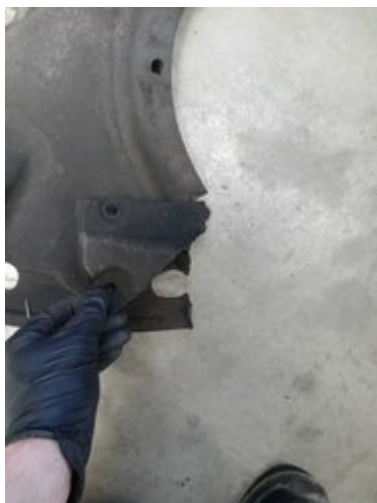
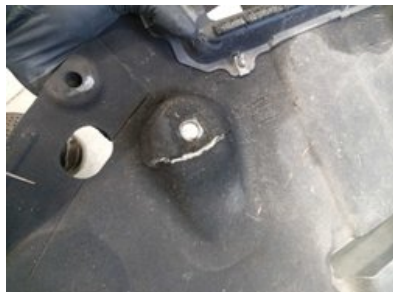
✓ **6. MOOTOR:** Mootori Alumine Kate (Katki)

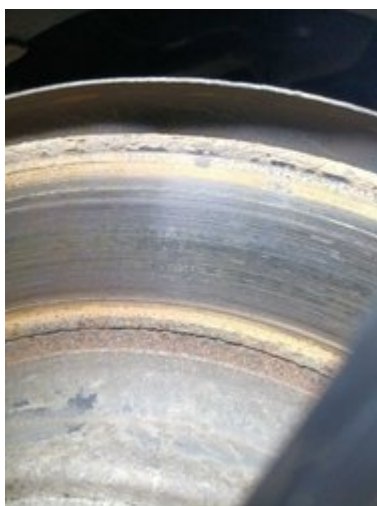
✓ **7. PIDURID:** Tagumine Piduri Ketas (Mõlemad)

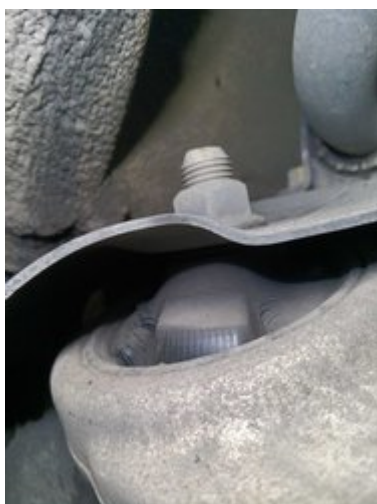
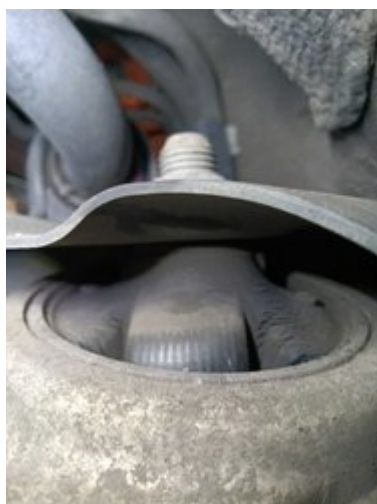
✓ **8. VEDRUSTUS:** Vedrustuse Alumise Õla Puksid Mõlemad
