# Diagnostikaaruanne

## 2019 OPEL MOKKA X Business+

### Diagnostika üksikasjad

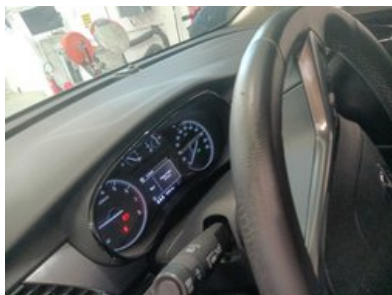
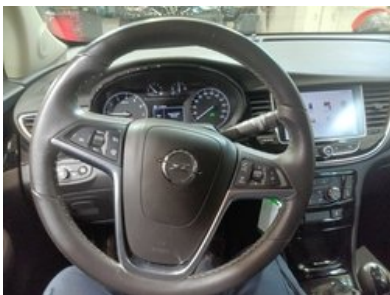
### ✓ 1. Esiosa: Rool - Seisukord

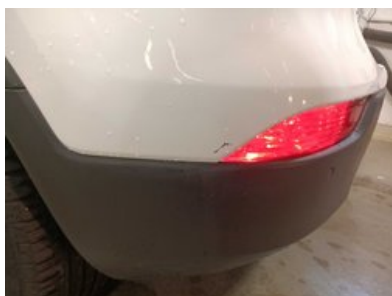
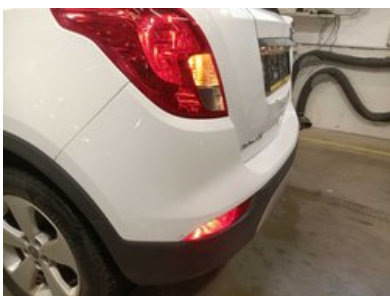
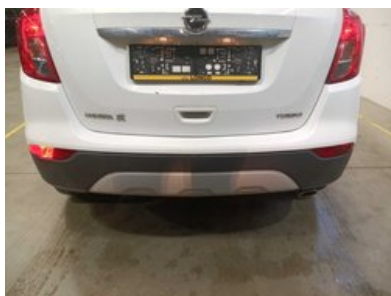
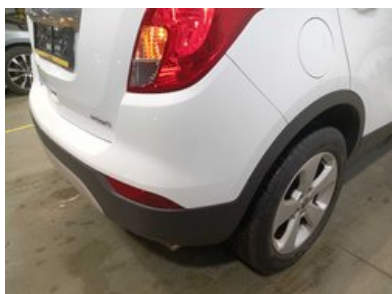
### ✓ 1. Tagaosa: Tagumine stange - Seisukord ja joondus

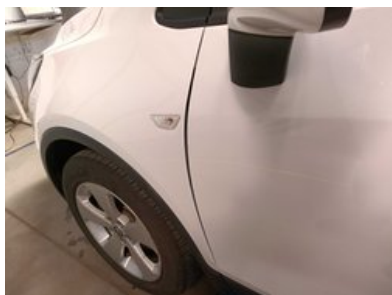
### ✓ 2. Külg: Vasak ja Parem Külg - Nähtavad Kahjustused ja Kriimustused

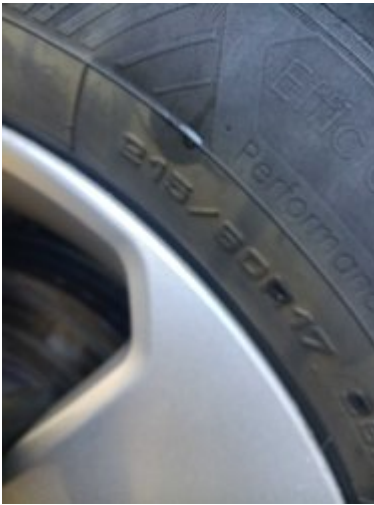
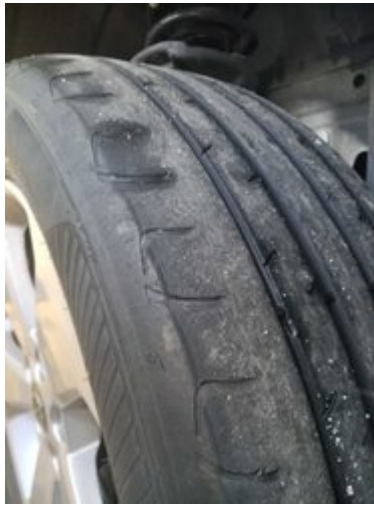
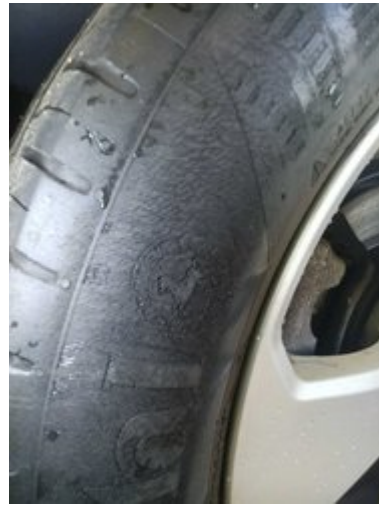
✓ **2. MUU:** Vahetada Rehve

- ✓ 1. Lambda Andur - Tagumine
- ✓ 2. Mootoriõli ja Filtri Vahetus
- ✓ 3. Vahetada Rehve

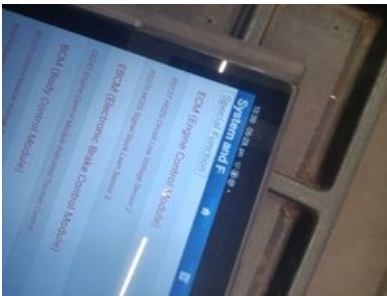
✓ **3. HEITGAASISÜSTEEM:** Lambda Andur - Tagumine

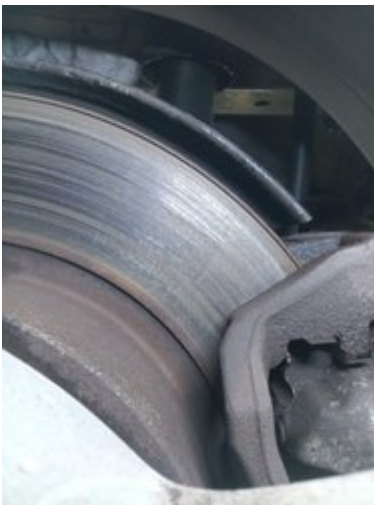
✓ **4. PIDURID:** Tagumine Piduriketas (Mõlemad) - Piduriklotsid Eemaldatud

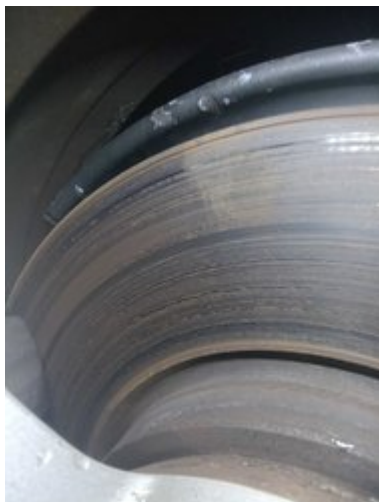
✓ **5. PIDURID:** Esimesed Pidurikettad Mõlemad koos Klotside
