Diagnostikaaruanne

2018 OPEL INSIGNIA Innovation

Diagnostika üksikasjad

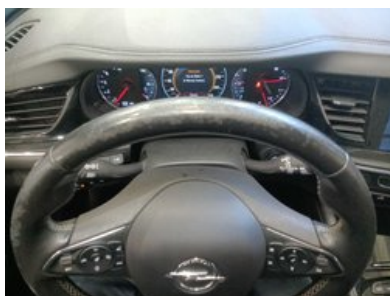
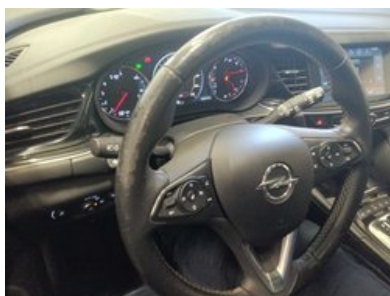
✔ **1. Esiosa:** Rool - Seisukord

- ✓ 1. Värv Rool

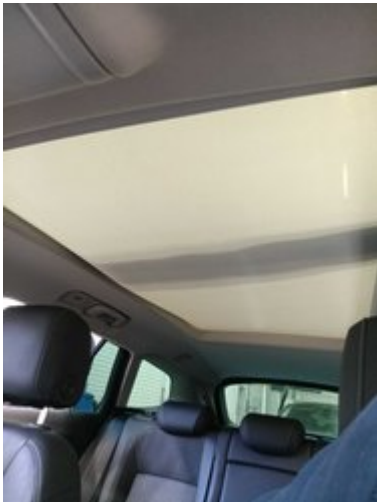
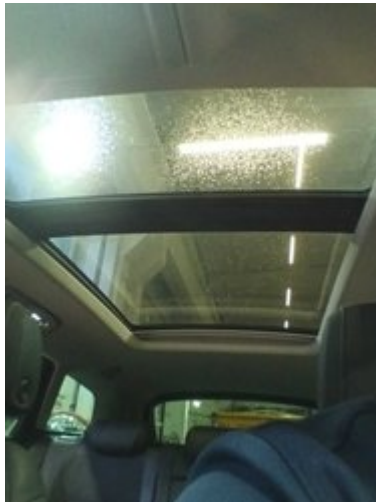
✓ **2. Toiming:** Katuse elemendid - Elektrooniline avamine ja seisukord

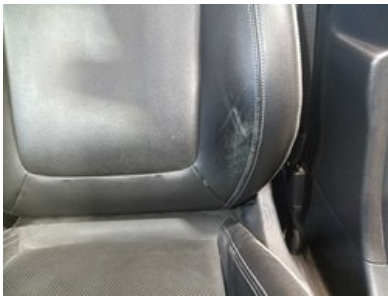
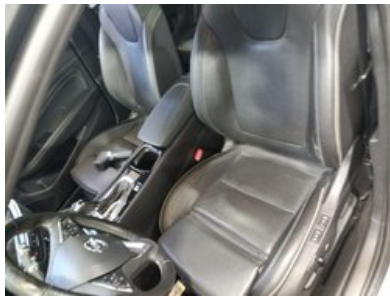
✓ **3. Istmed:** Kõik Istmed - Seisukord

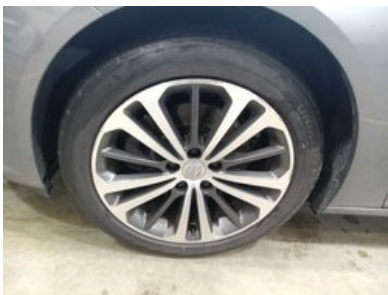
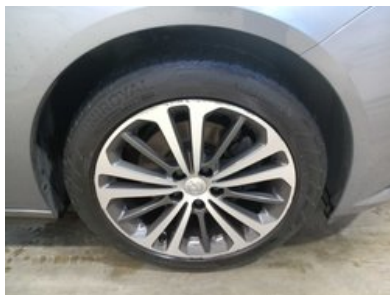
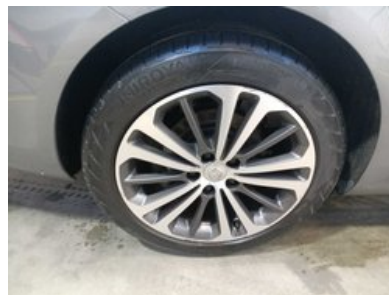
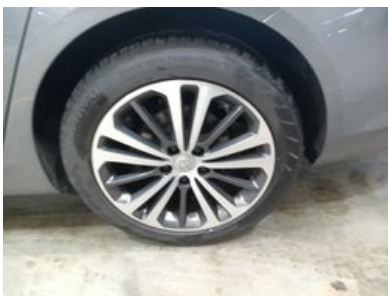
✓ **1. Külg:** Veljed - Seisukord

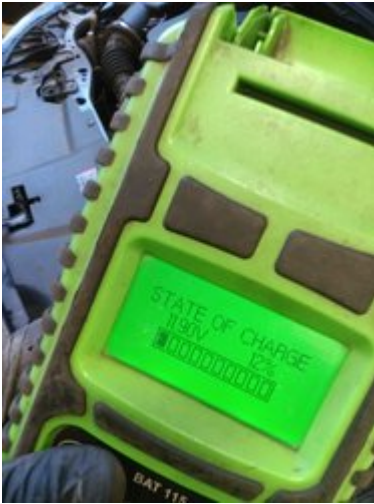
- ✓ **1. MUU:** Laadida Akut

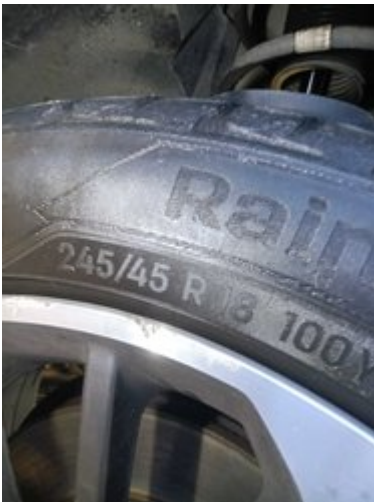
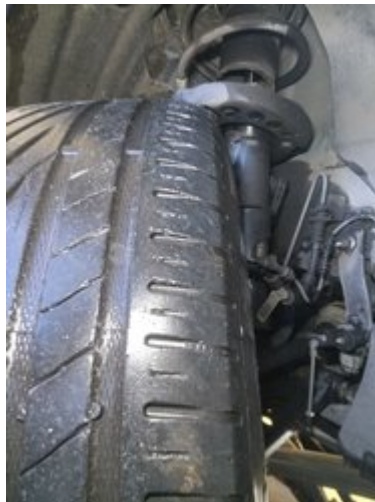
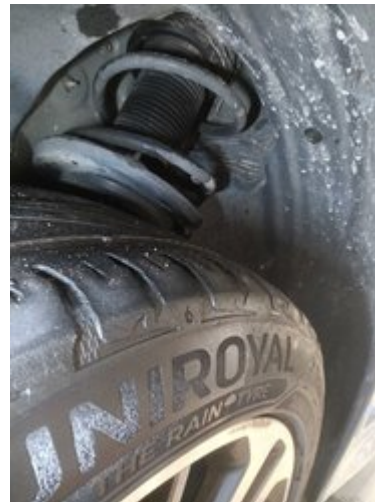
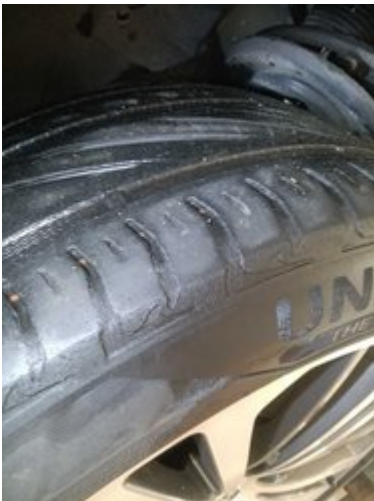
- ✓ **4. MUU:** Vaheta 4 Rehvi

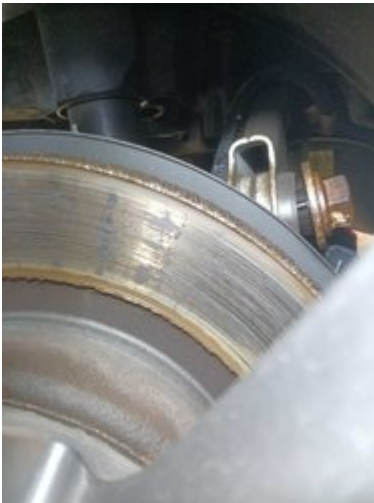
✓ **5. PIDURID:** Tagumine Piduri Ketas (Mõlemad)

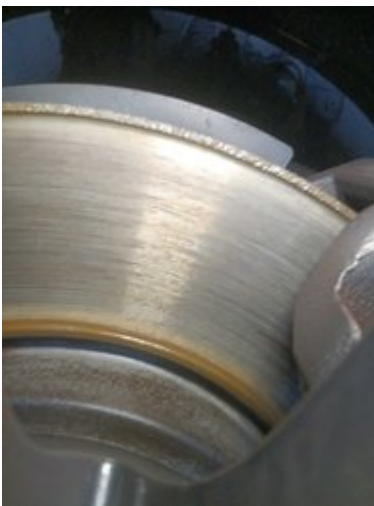
✓ **6. PIDURID:** Esimesed Pidurikettad Mõlemad

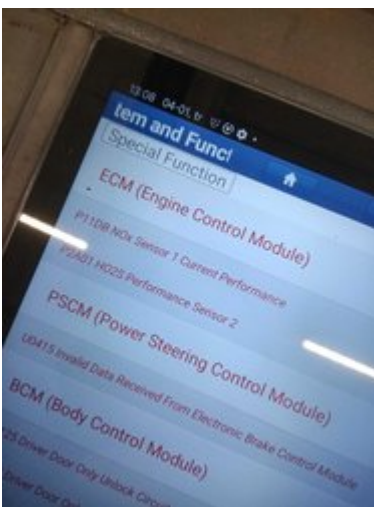
✓ **7. HEITGAASISÜSTEEM:** Lambda Andur - Esimene
