# Diagnostikaaruanne

## 2016 SKODA OCTAVIA Style Businessline

Läbisõit lõpetamise kuupäeval: 286 583 km

Kontrollitud Longo Shared Service sertifitseeritud diagnostika meeskonna poolt: Mantas G., Arnas S.

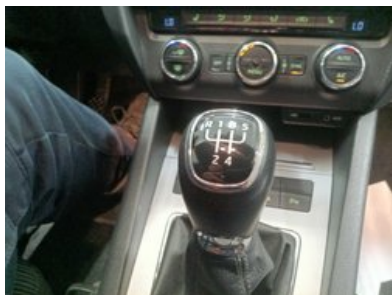
- ✓ **1. Salong:** Käigukang Katik ja Käigukang Nupp - Seisukord

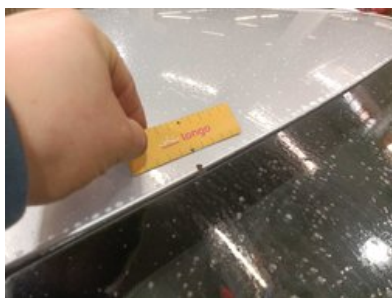
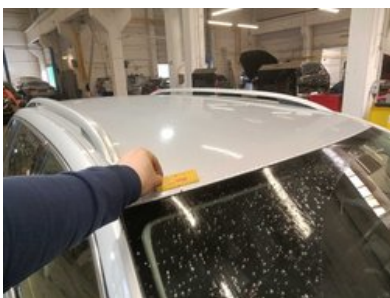
- ✓ **1. Muu:** Katus - Nähtavad kahjustused (nt rahekahjustused)

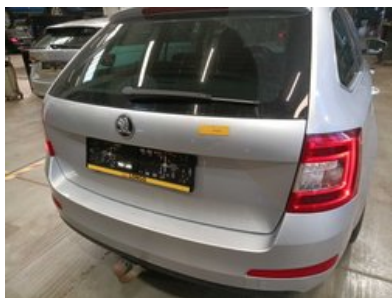
- ✓ **2. Tagaosa:** Pagasiluuk - Nähtavad kahjustused

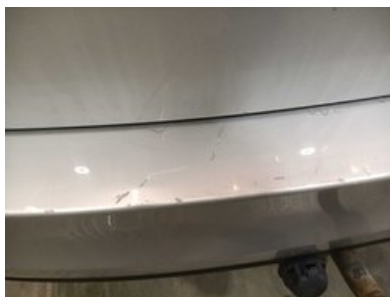
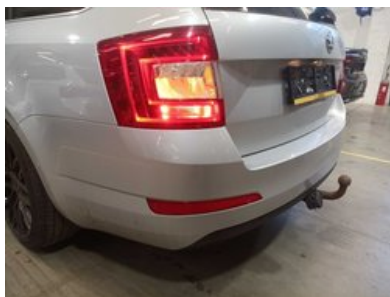
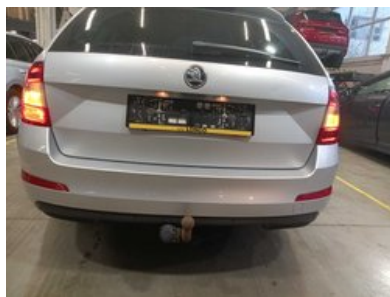
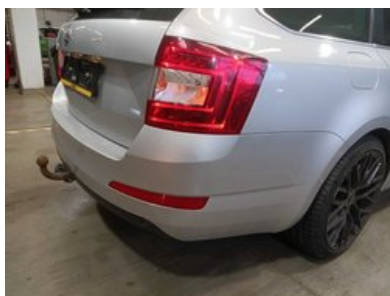
✓ **3. Tagaosa:** Tagumine stange - Seisukord ja joondus

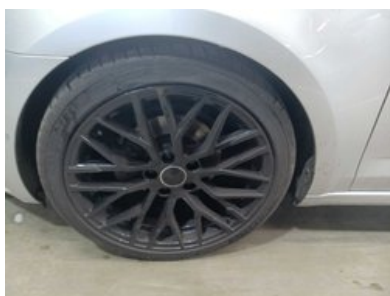
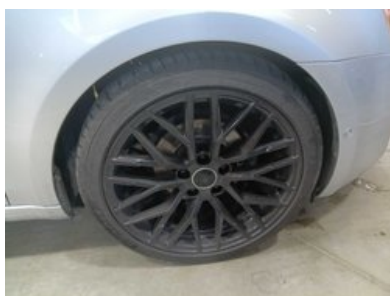
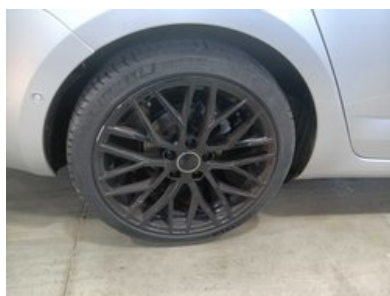
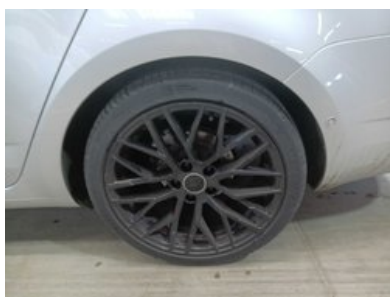
✓ **4. Külg:** Veljed - Seisukord
