# Diagnostikaaruanne

## 2017 OPEL ASTRA Edition

Longo poolt läbi viidud põhjaliku diagnostika käigus, 11 puudust olid tuvastatud sõidukis.

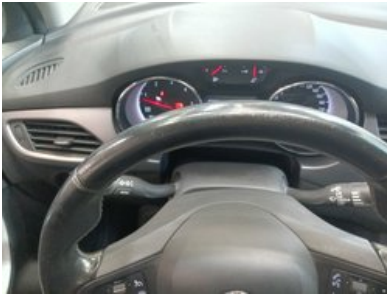
### ✓ 1. Esiosa: Rool - Seisukord

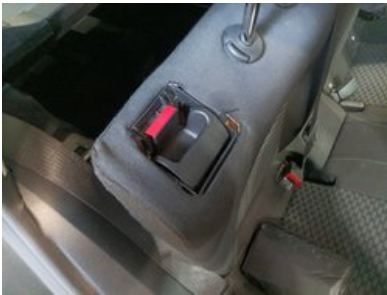
### ✓ 2. Istmed: Istmete reguleerimismehhanism - Toimimine

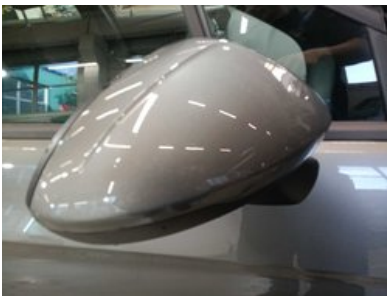
### ✓ 1. Külg: Välispeeglid - Peeglite Terviklikkus ja Kinnitamine Auto Külge

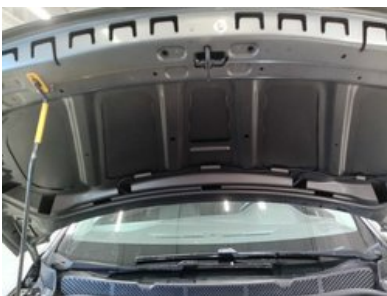
### ✓ 2. Esiosa: Kapoti Heliisolatsioon - Seisukord

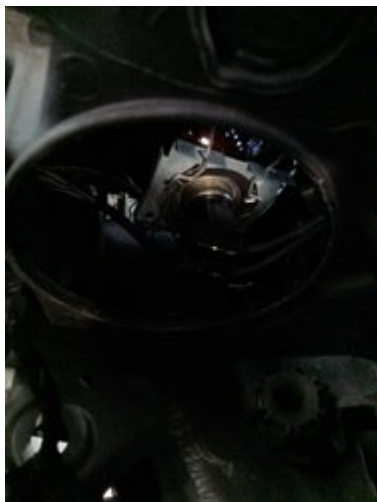
✓ **3. Tuled:** Lambipirimid

- ✓ 1. Mootoriõli ja Filtri Vahetus
- ✓ 2. Roolivarras (Mõlemad)
- ✓ 3. Vaheta Pirn Esitulede Jaoks
- ✓ 4. Geomeetria - Terve Sõiduk

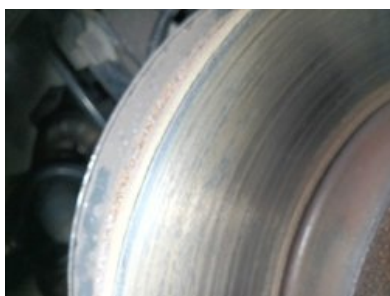
✓ **2. PIDURID:** Esimesed Pidurikettad Mõlemad

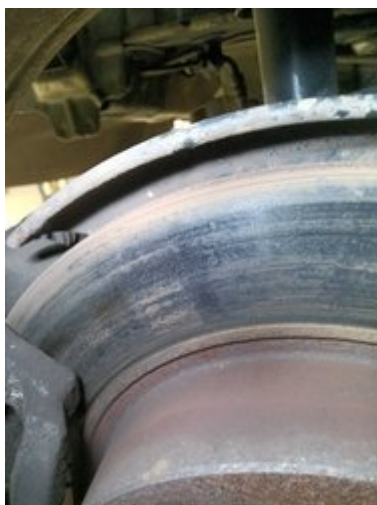
✓ **3. PIDURID:** Tagumine Piduri Ketas (Mõlemad)

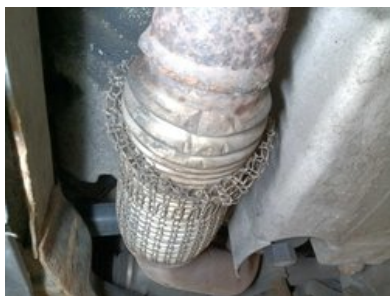
✓ **6. HEITGAASISÜSTEEM:** Paindlik Ühendus
