# Diagnostikaaruanne

## 2021 FORD Puma MHEV Titanium

# Ettevalmistus- ja remondiaruanne

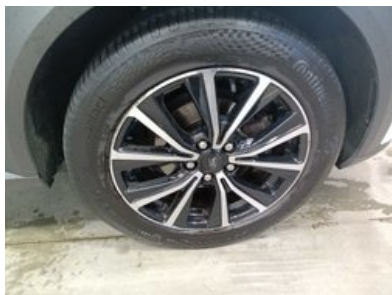
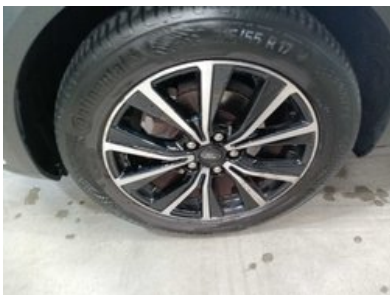
### ✓ 1. Külg: Veljed - Seisukord

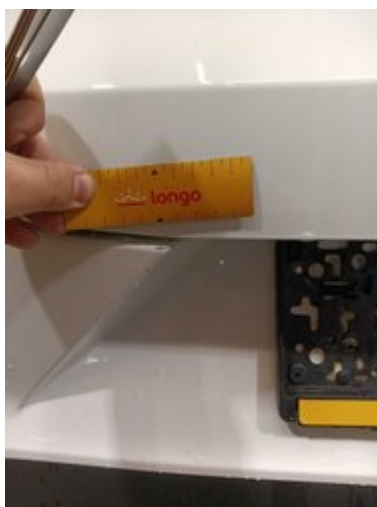
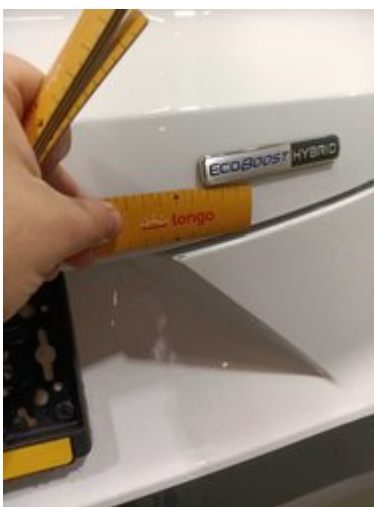
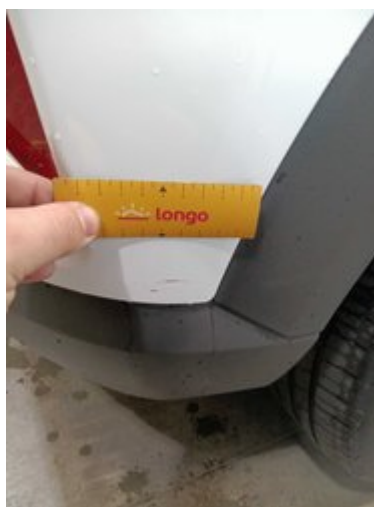
### ✓ 2. Tagaosa: Tagumine stange - Seisukord ja joondus
