| Läbisõit: 202 895 km | Võimsus: 85 kw |
| VIN-kood: VSSZZZ5FZK6522585 | Kütusekulu: 5.40 l/100km |

# Diagnostikaaruanne

## 2019 SEAT ATECA Style Business Intense

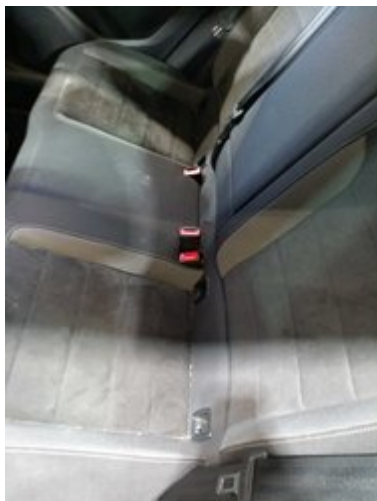
- ✓ **1. Istmed:** ISOFIX - Toimimine ja Seisukord

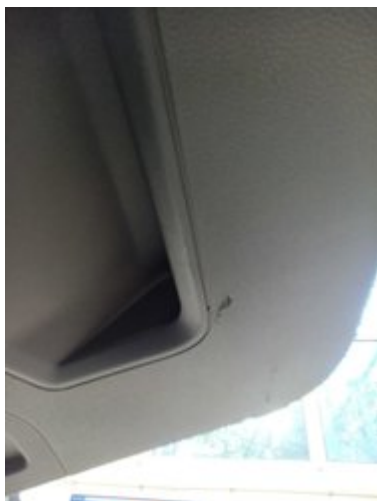
- ✓ **2. Salong:** Katted ja liistud - Seisukord

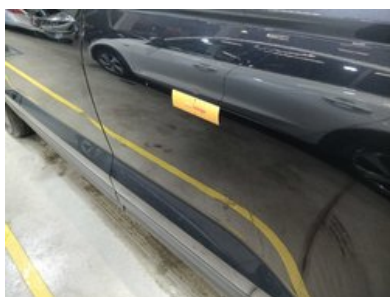
- ✓ **1. Külg:** Vasak ja Parem Külg - Nähtavad Kahjustused ja Kriimustused

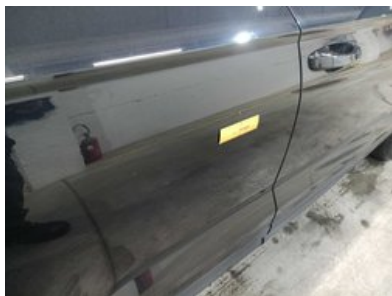
✓ **2. Külg:** Vasak ja Parem Külg - Nähtavad Kahjustused ja Kriimustused

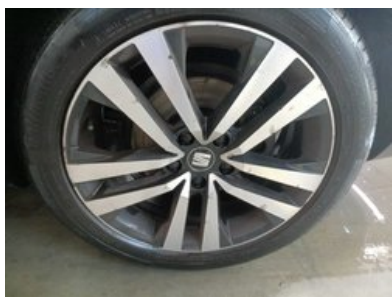
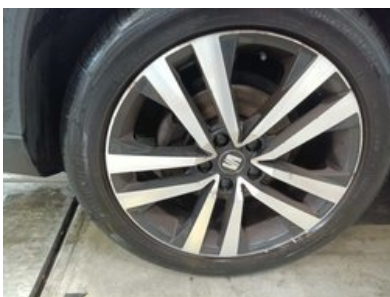
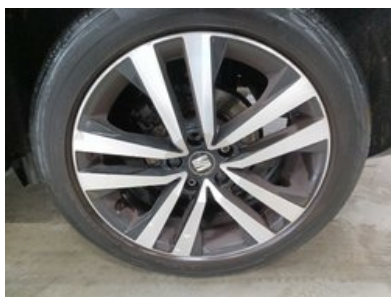
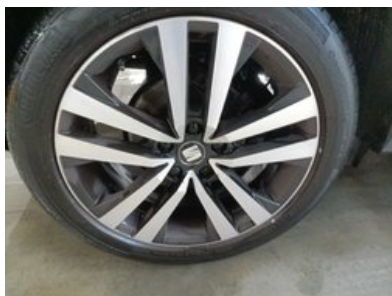
✓ **3. Külg:** Veljed - Seisukord

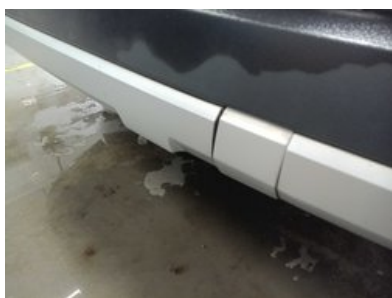
✓ **4. Tagaosa:** Tagumine stange - Seisukord ja joondus

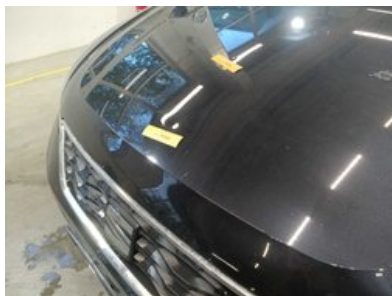
✓ **5. Esiosa:** Kapott - Nähtavad Kahjustused

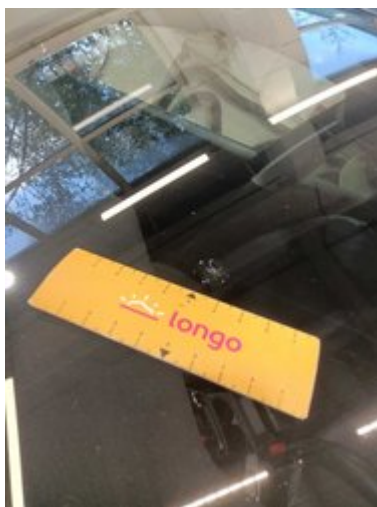
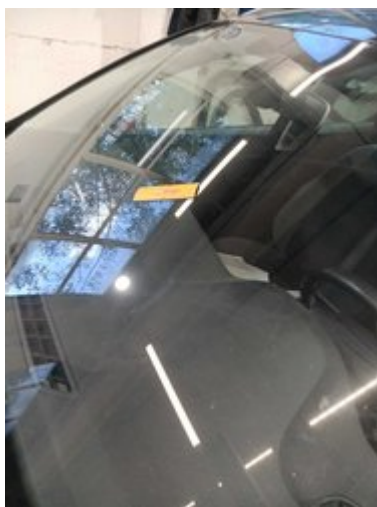
✓ **6. Esiosa:** Esiklaasi terviklikkus - puuduvad tehnölevaatust välistavad kahjustused

- ✓ 1. Esiklaasi Remont

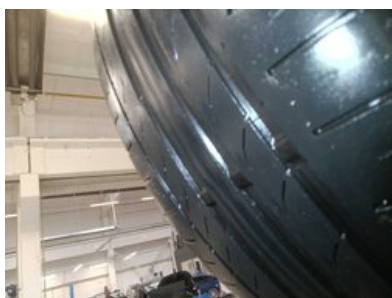
✓ **1. MUU:** Vahetada Rehve

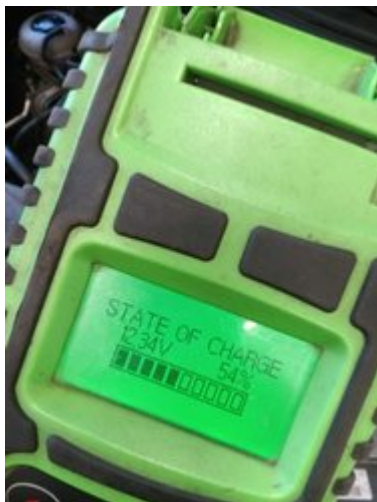
✓ **3. MUU:** Laadida Akut

- ✓ 1. Tagumised Piduriklotsid
- ✓ 2. Mootoriõli ja Filtri Vahetus
- ✓ 3. Laadida Akut

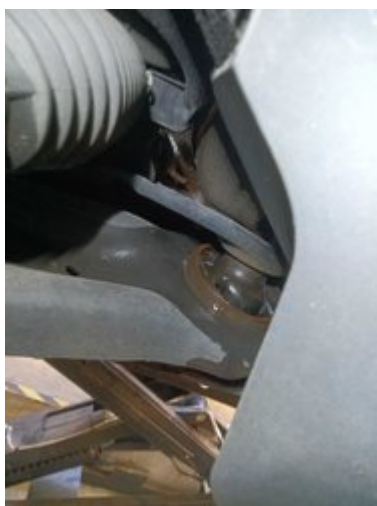
✓ **4. VEDRUSTUS:** Vedrustuse Alumine Õlg Mõlemad

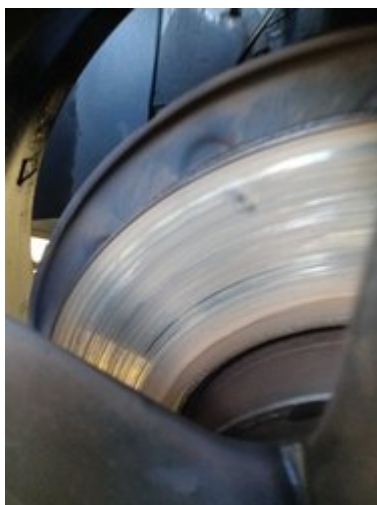
✓ **5. PIDURID:** Esimesed Pidurikettad Mõlemad

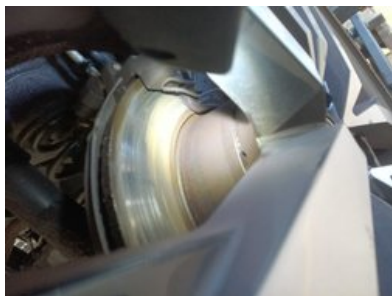
## ✓ 6. PIDURID: Tagumised Piduriklotsid (Kõik)
