# Diagnostikaaruanne

## 2018 BMW X3 High Executive

Longo poolt läbi viidud põhjaliku diagnostika käigus, 12 puudust olid tuvastatud sõidukis.

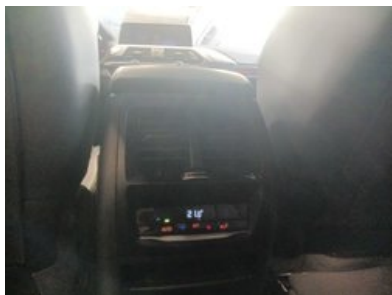
- ✓ **1. Salong:** Katted ja liistud - Seisukord

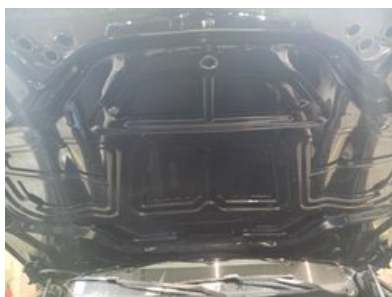
- ✓ **1. Esiosa:** Kapoti Heliisolatsioon - Seisukord

- ✓ 1. Vaheta Mootorikapoti Heliisolatsioon
- ✓ 2. Mootooriõli ja Filtri Vahetus

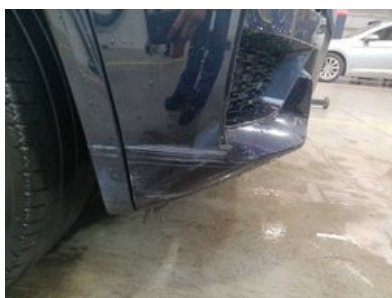
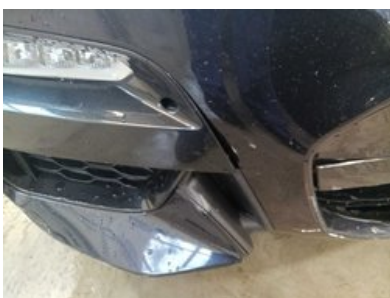
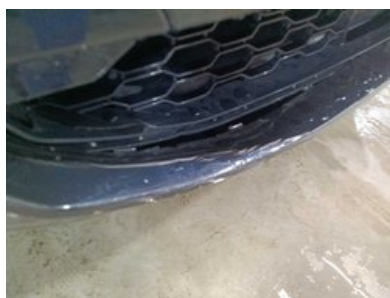
- ✓ **2. Esiosa:** Esistange - Seisukord ja Joondus

- ✓ 1. Esipõrkekaitse Värvimine
- ✓ 2. Vaheta Põrkekaitse Võred

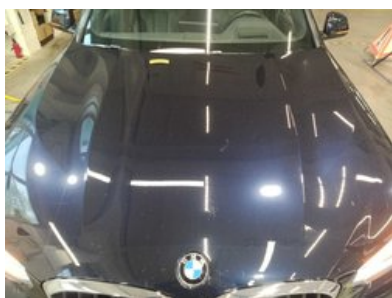
- ✓ **3. Esiosa:** Kapott - Nähtavad Kahjustused

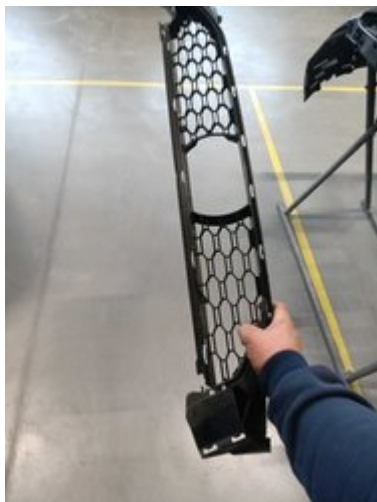
✓ **4. Esiosa:** Esivõre - Seisukord

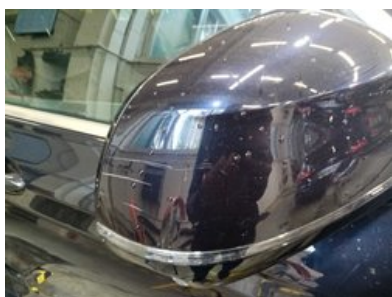
✓ **5. Külg:** Välispeeglid - Peeglite Terviklikkus ja Kinnitamine Auto Külge

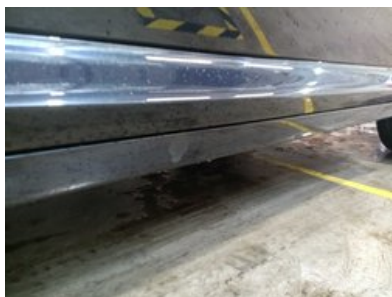
✓ **6. Külg:** Vasak ja Parem Külg - Nähtavad Kahjustused ja Kriimustused

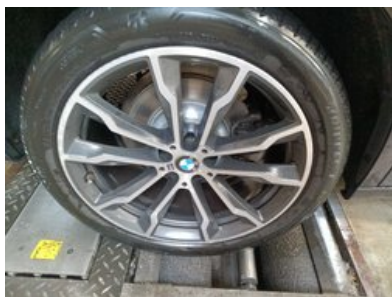
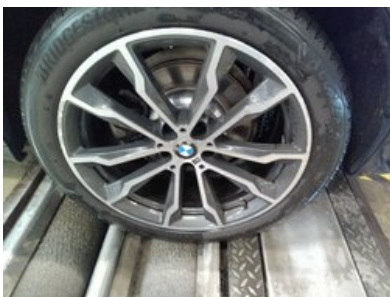
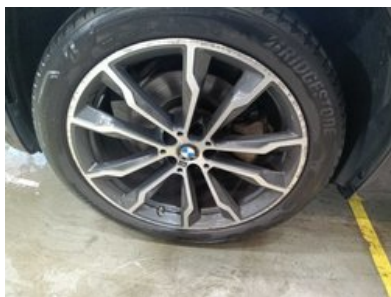
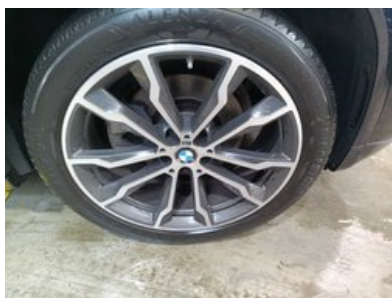
✓ **7. Külg:** Veljed - Seisukord

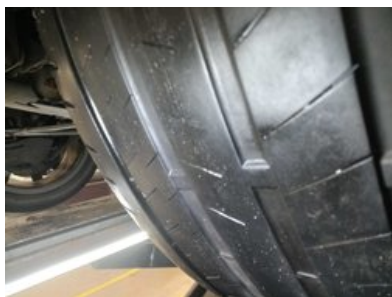
✓ **2. MUU:** Vahetada Rehve

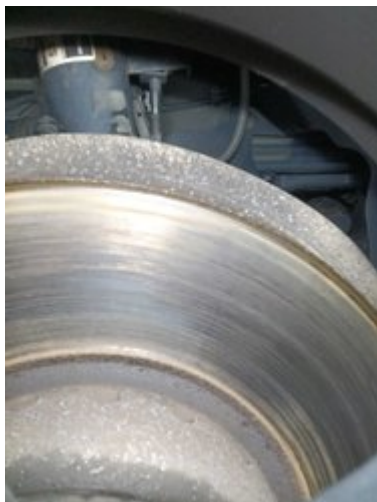
✓ **3. PIDURID:** Esimesed Piduriketasd Mõlemad (Klotsid Eemaldatud)

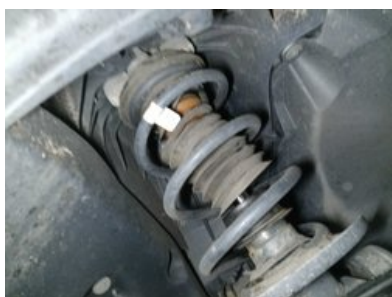
✓ **4. VEDRUSTUS:** Amortisaatori posti komplekt (mõlemad)
