Diagnostikaaruanne

2019 PEUGEOT 2008 Allure

Sõiduk on kontrollitud vastavalt Longo 150-punktilisele kontrollnimekirjale, mis hõlmab kere välispinda, salongi ning tehnilist seisukorda. Läbiviidud kontrolli ja hindamise ajal kättesaadava teabe põhjal ei tuvastatud viiteid sõiduki osalemisele rasketes liiklusõnnetustes. Hooldusajaloo ja kohustuslike tehnoulevaatuste teave põhineb kättesaadaval dokumentatsioonil ning ekspordiriigi andmetel. Palume arvestada, et sõidukil võib esineda loomulikku kulumist, mis on aksepteeritav ning mida ei pruugita eraldi parandada.

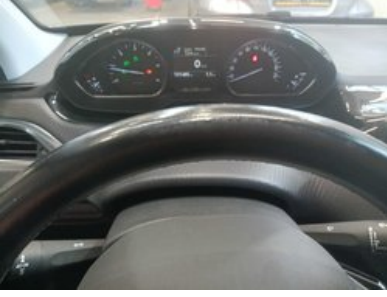
✓ **4. Esiosa:** Rool - Seisukord

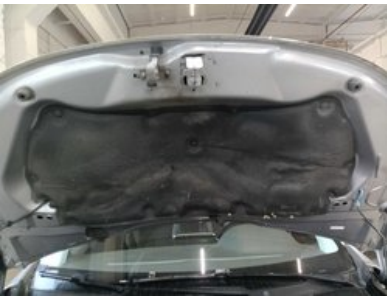
✓ **1. Esiosa:** Kapoti Heliisolatsioon - Seisukord

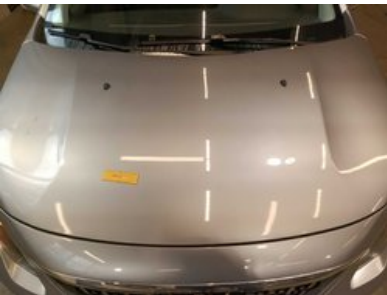
✓ **2. Esiosa:** Kapott - Nähtavad Kahjustused

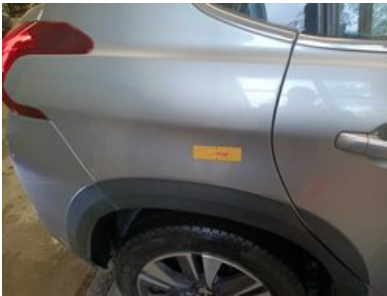
✓ **4. Külg:** Vasak ja Parem Külg - Nähtavad Kahjustused ja Kriimustused

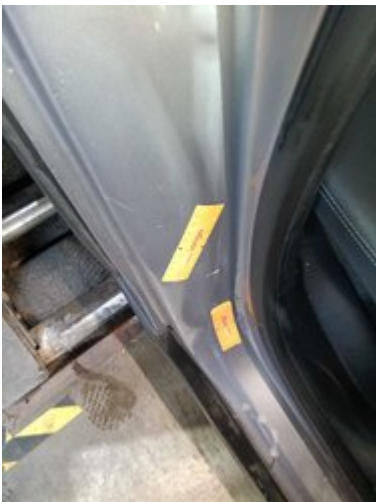
✓ **5. Külg:** Vasak ja Parem Külg - Nähtavad Kahjustused ja Kriimustused
