### Auto andmed

# Diagnostikaaruanne

## 2019 OPEL INSIGNIA Innovation

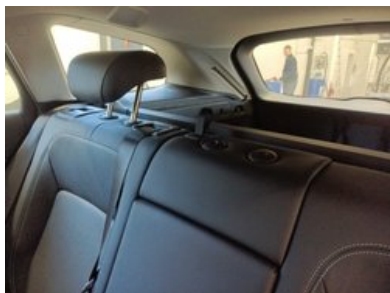
- ✓ **3. Istmed:** Kõik Istmed - Seisukord

- ✓ 1. Vaheta Tagumine Iste
