# Diagnostikaaruanne

## 2023 HYUNDAI I30 MHEV Prime

### Diagnostika üksikasjad

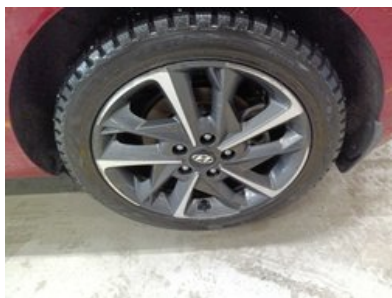
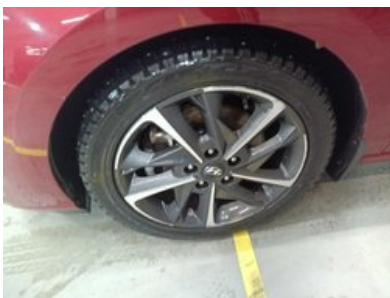
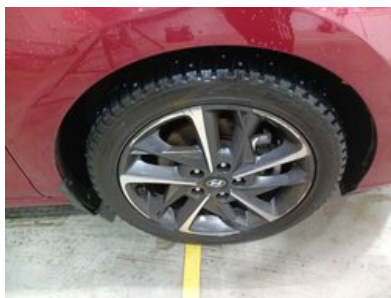
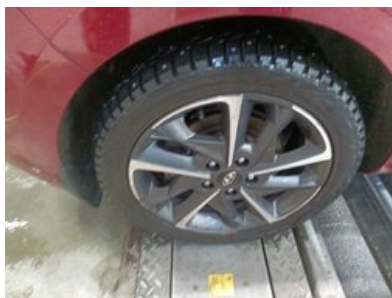
### ✓ 2. Külg: Veljed - Seisukord
