# Diagnostikaaruanne

## 2022 TOYOTA YARIS Business Plus

### Diagnostika üksikasjad

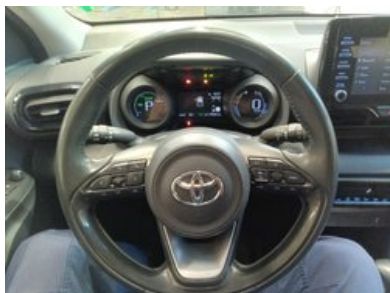
- ✓ **1. Esiosa:** Rool - Seisukord

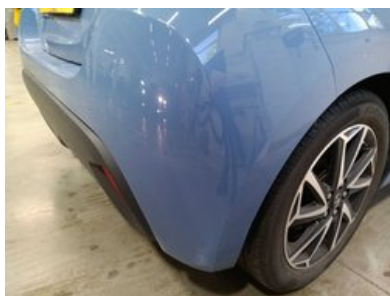
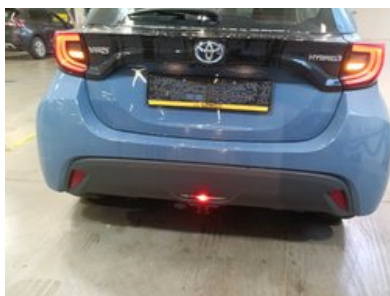
- ✓ **1. Tagaosa:** Tagumine stange - Seisukord ja joendus

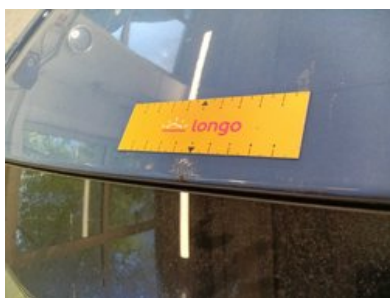
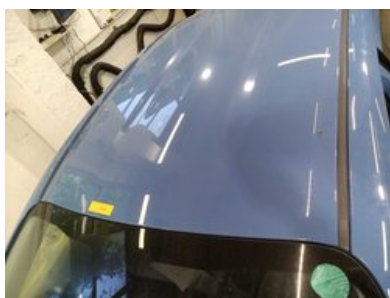
- ✓ **2. Muu:** Katus - Nähtavad kahjustused (nt rahekahjustused)

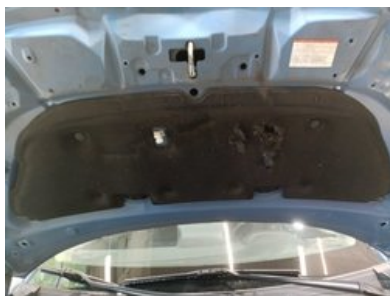
- ✓ **3. Esiosa:** Kapoti Heliisolatsioon - Seisukord

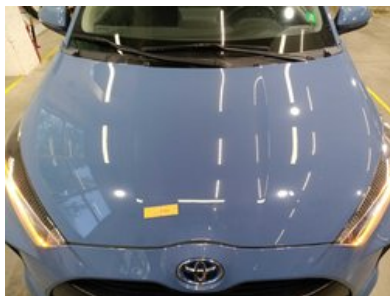
✓ **4. Esiosa:** Kapott - Nähtavad Kahjustused

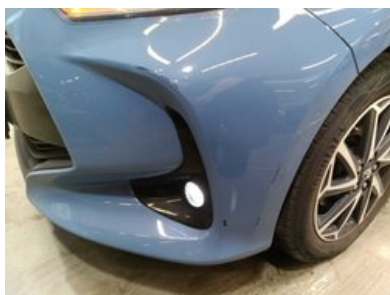
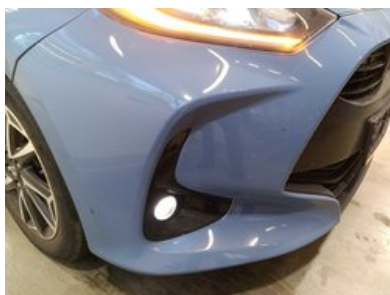
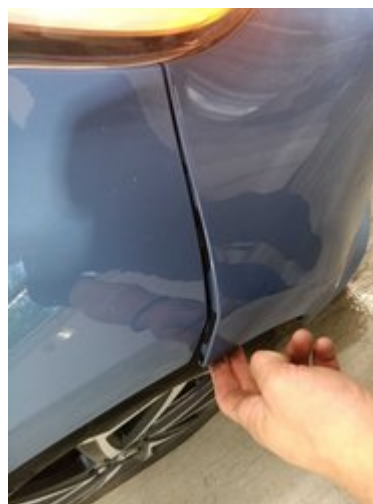
✓ **5. Esiosa:** Esistange - Seisukord ja Joondus

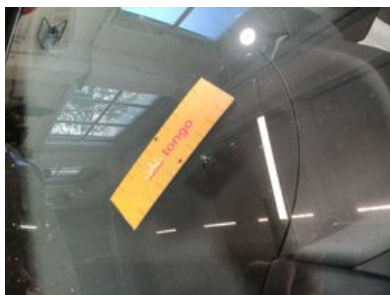
✓ **6. Esiosa:** Esiklaasi terviklikkus - puuduvad tehnöülevaatust välistavad kahjustused

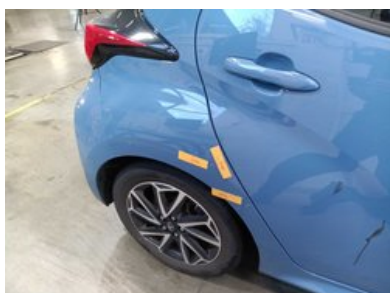
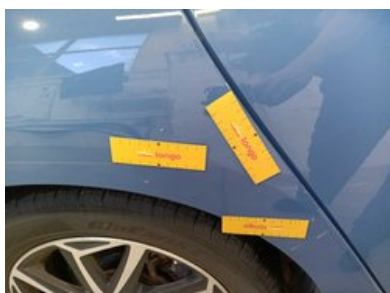
✓ **7. Külg:** Vasak ja Parem Külg - Nähtavad Kahjustused ja Kriimustused
