# Diagnostikaaruanne

## 2020 OPEL CROSSLAND X Edition

Läbisõit lõpetamise kuupäeval: 107 904 km

Kontrollitud Longo Shared Service sertifitseeritud diagnostika meeskonna poolt: Mindaugas G., Eimantas A., Arnas S.

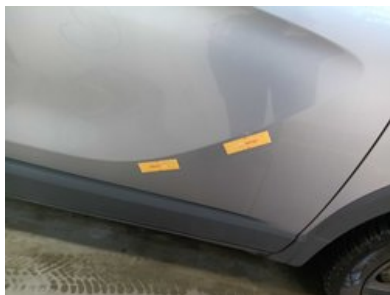
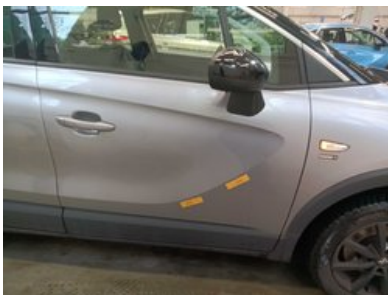
### ✓ 1. Külg: Vasak ja Parem Külg - Nähtavad Kahjustused ja Kriimustused

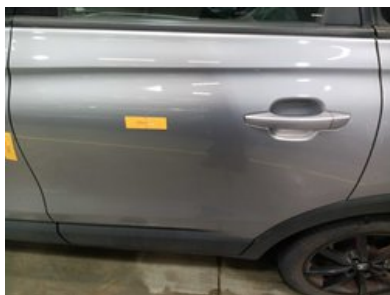
### ✓ 2. Külg: Vasak ja Parem Külg - Nähtavad Kahjustused ja Kriimustused

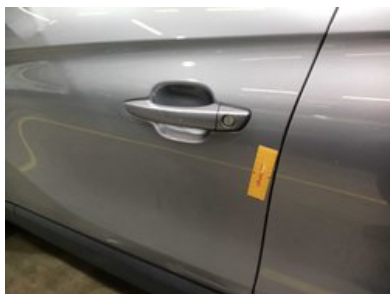
### ✓ 3. Külg: Vasak ja Parem Külg - Nähtavad Kahjustused ja Kriimustused
