# Diagnostikaaruanne

## 2020 VOLVO XC90 MHEV Inscription

Longo poolt läbi viidud põhjaliku diagnostika käigus, 8 puudust olid tuvastatud sõidukis.

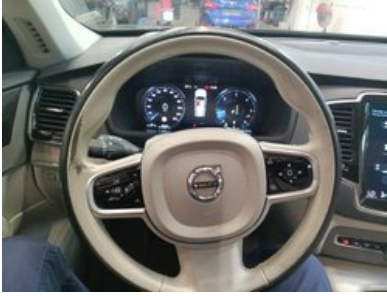
✓ **1. Esiosa:** Rool - Seisukord

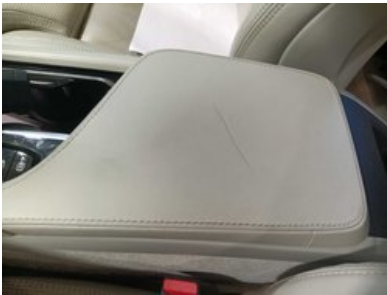
✓ **2. Salong:** Käetugi - Toimimine ja Seisukord

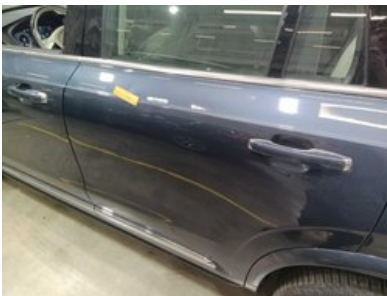
✓ **1. Külg:** Vasak ja Parem Külg - Nähtavad Kahjustused ja Kriimustused

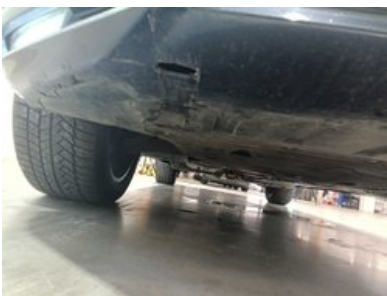
✓ **2. Esiosa:** Esistange - Seisukord ja Joondus

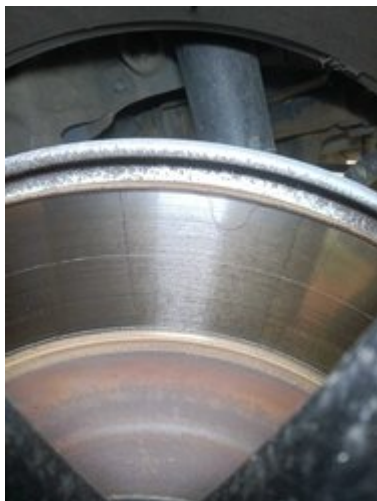
- ✓ **1. PIDURID:** Tagumine Piduri Ketas (Mõlemad)

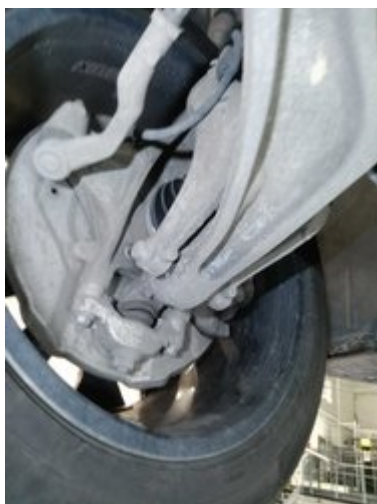
- ✓ **3. VEDRUSTUS:** Vedrustuse Alumine Õlg Mõlemad

- ✓ 1. Mootoriõli ja Filtri Vahetus
- ✓ 2. Vedrustuse Alumine Võll (Mõlemad)
- ✓ 3. AdBlue Süstiku Voolik

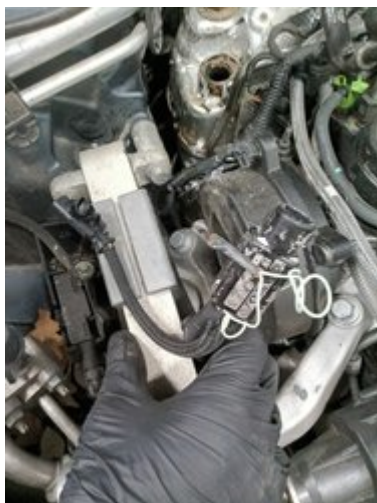
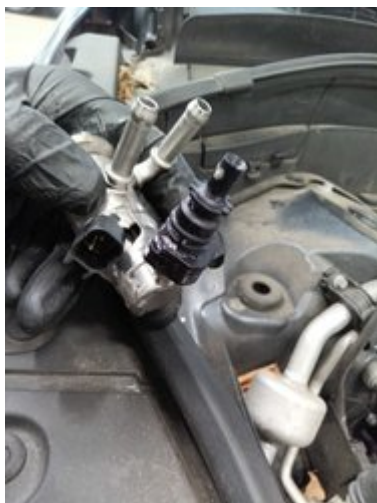
#### ✓ 4. MOOTOR: AdBlue Süstiku Voolik
