# Diagnostikaaruanne

## 2021 HYUNDAI TUCSON Comfort Smart

Läbisõit lõpetamise kuupäeval: 168 949 km

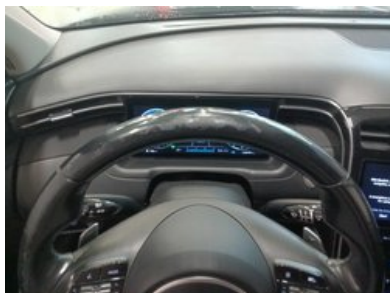
### ✓ 1. Esiosa: Rool - Seisukord

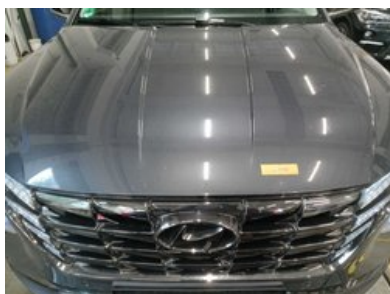
### ✓ 1. Esiosa: Kapott - Nähtavad Kahjustused

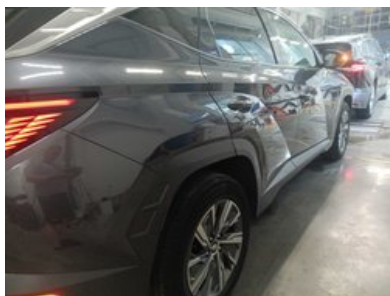
### ✓ 2. Muu: Täiendavad Poleerimistööd

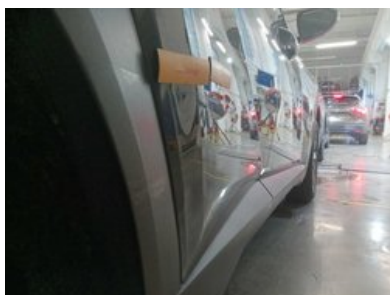
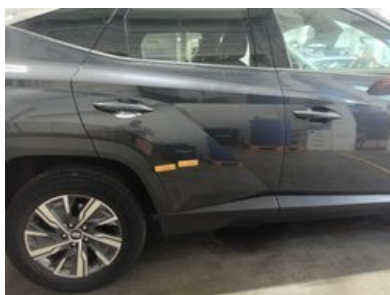
### ✓ 3. Külg: Vasak ja Parem Külg - Nähtavad Kahjustused ja Kriimustused

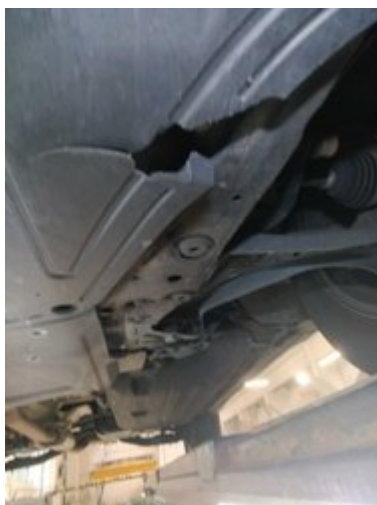
✓ **2. KERE - EESOSA:** Kahjustus
