# Diagnostikaaruanne

## 2017 SKODA OCTAVIA Ambition Business

### Tuvastatud puuduste kokkuvõte

Longo poolt läbi viidud põhjaliku diagnostika käigus, 40 puudust olid tuvastatud sõidukis.

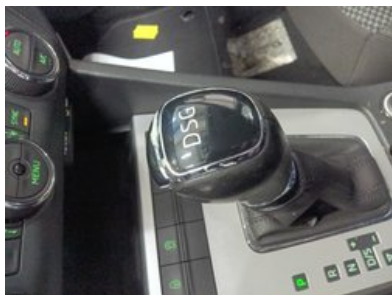
- ✓ **1. Salong:** Käigukang Katik ja Käigukang Nupp - Seisukord

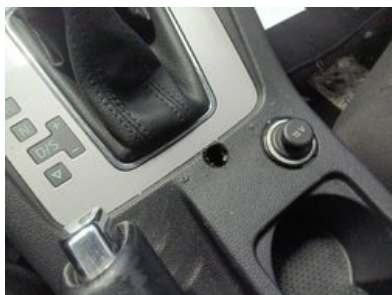
- 
- ✓ **2. Salong:** Katted ja liistud - Seisukord

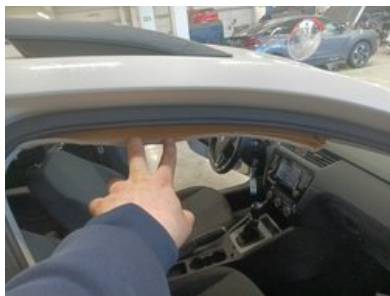
✓ **5. Esiosa:** Laepolster - Seisukord

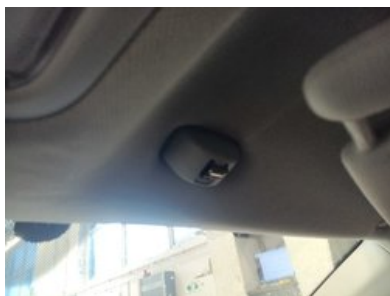
✓ **6. Esiosa:** Päikesesirnid - Toimimine ja seisukord

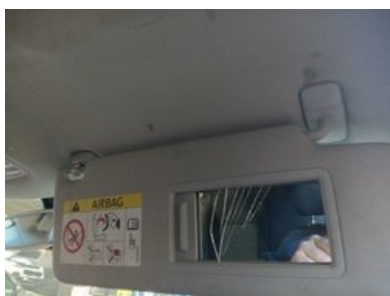
✓ **7. Esiosa:** Päikesesirnid - Toimimine ja seisukord

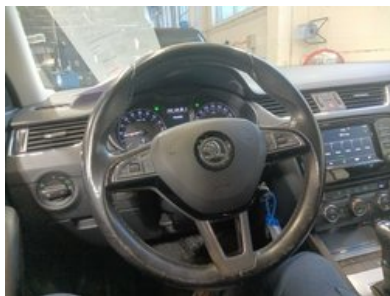
✓ **9. Esiosa:** Rool - Seisukord

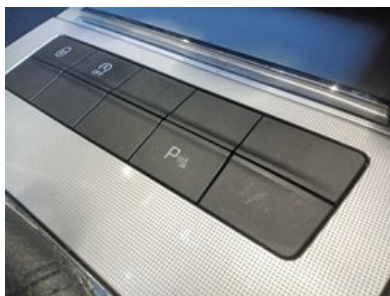
✓ **10. Toiming:** Parkimisabisüsteemid - Toimimine

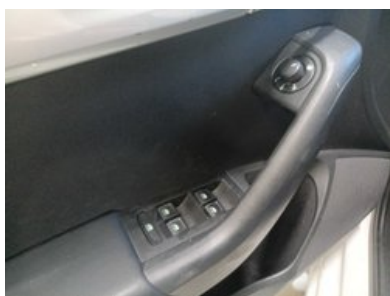
✓ **11. Uksed:** Elektriakende Toimimine - Kõik Aknad

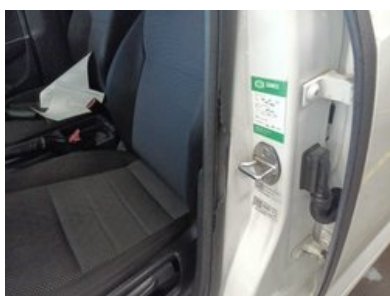
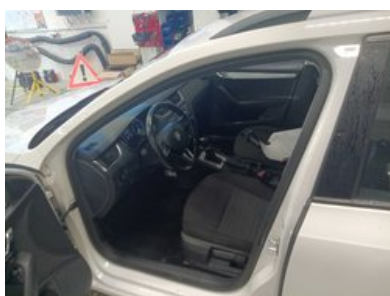
✓ **12. Uksed:** Uste Kummitihendid

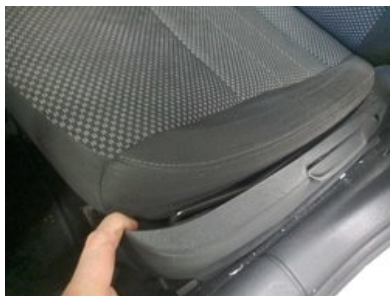
✓ **13. Istmed:** Kõik Istmed - Seisukord

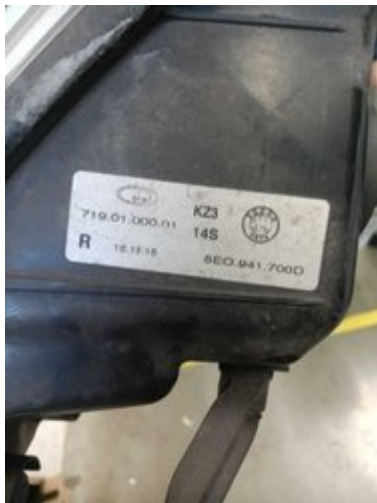
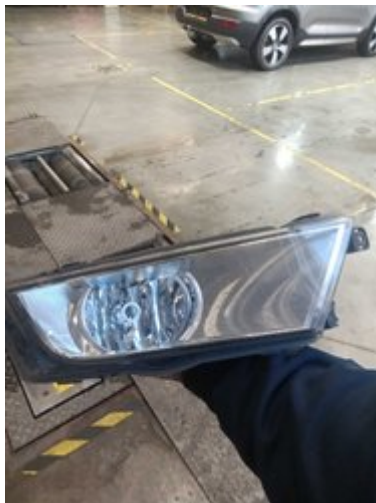
✓ **1. Muu:** Kuuldavad Märgid (Lahtised Osad, Kolisemine jne)

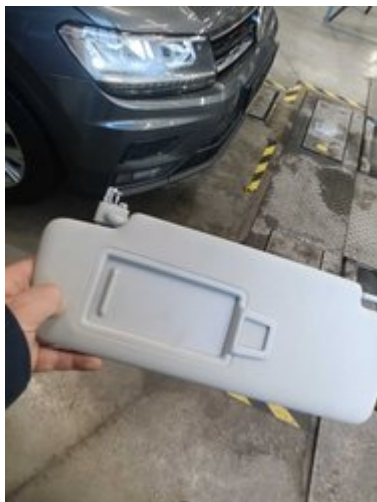
✓ **2. Muu:** Kuuldavad Märgid (Lahtised Osad, Kolisemine jne)

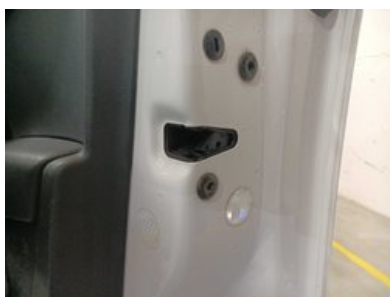
✓ **3. Muu:** Ukse ja Pagasiruumi Lukustusmehhanismid Koos Kütuseklapiga

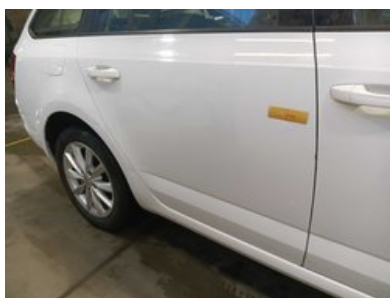
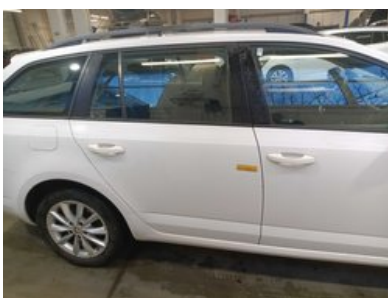
✓ **8. Külg:** Vasak ja Parem Külg - Nähtavad Kahjustused ja Kriimustused

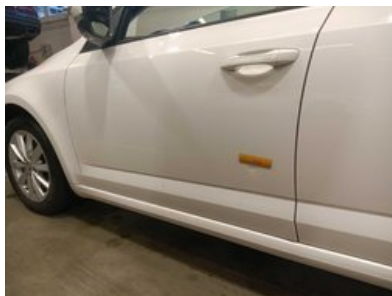
✓ **10. Külg:** Vasak ja Parem Külg - Nähtavad Kahjustused ja Kriimustused

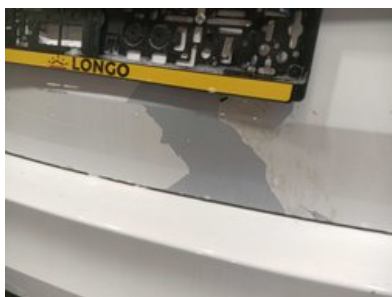
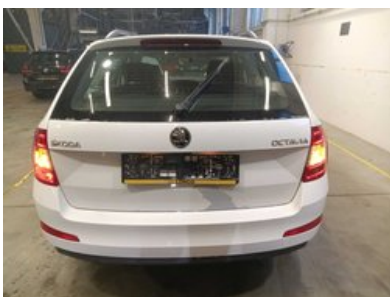
✓ **11. Tagaosa:** Pagasiluuk - Nähtavad kahjustused

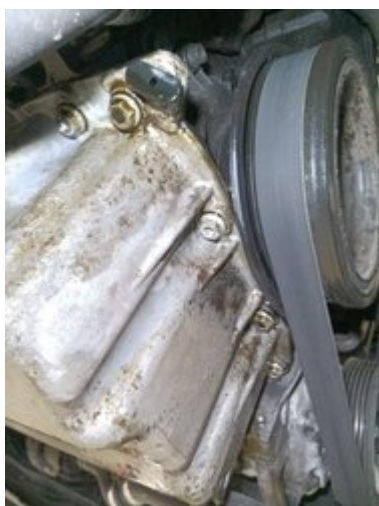
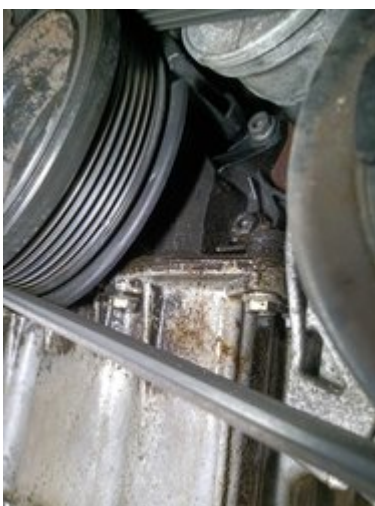
✓ **3. MOOTOR:** Võlli Eesmine Õlitihend

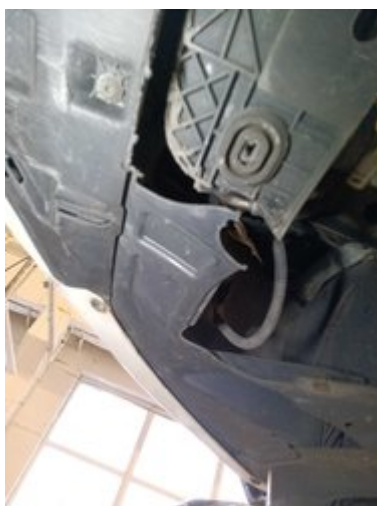
✓ **5. MOOTOR:** Alumine Kate Parem Pool

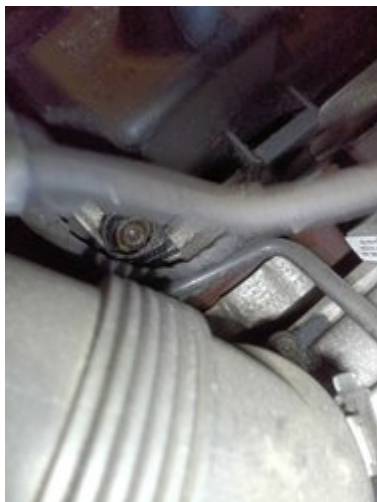
✓ **7. MOOTOR:** Kammelvälli Klapikate ja Tihend

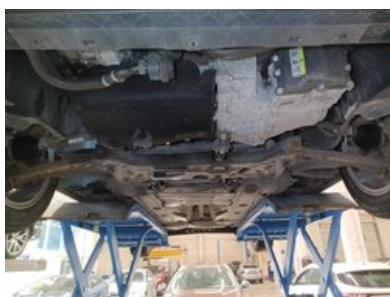
✓ **8. MOOTOR:** Alumine Kate

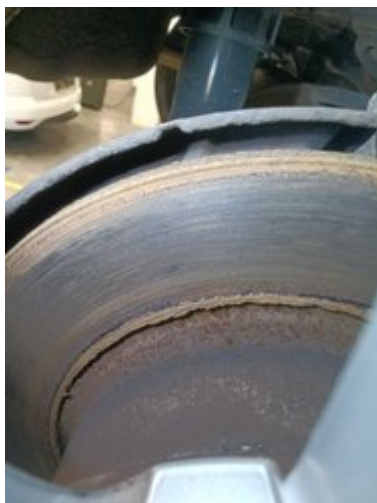
✓ **9. PIDURID:** Tagumine Piduri Ketas (Mõlemad)

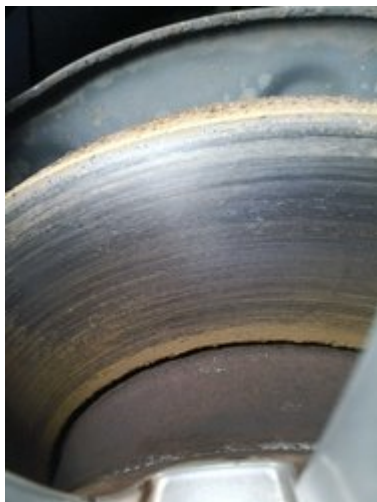
✓ **10. PIDURID:** Esimesed Pidurikettad Mõlemad

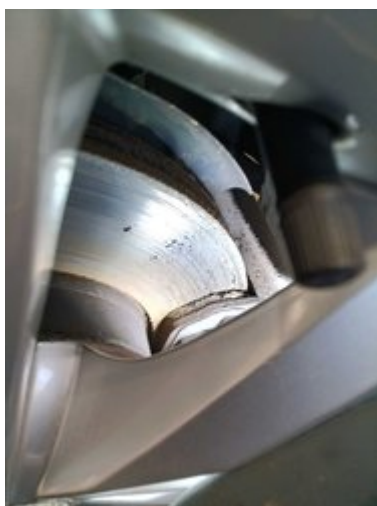
✓ **11. PIDURID:** Esimesed Piduriklotsid (Kõik)

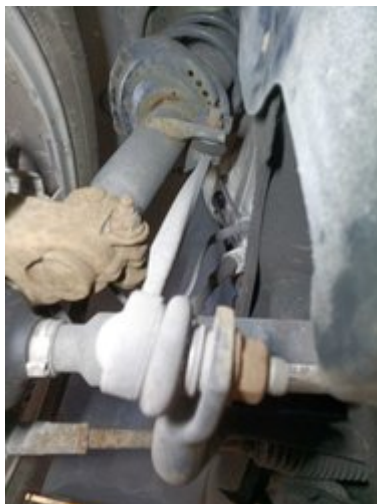
✓ **13. VEDRUSTUS:** Stabilisaatori Varras, Välimine

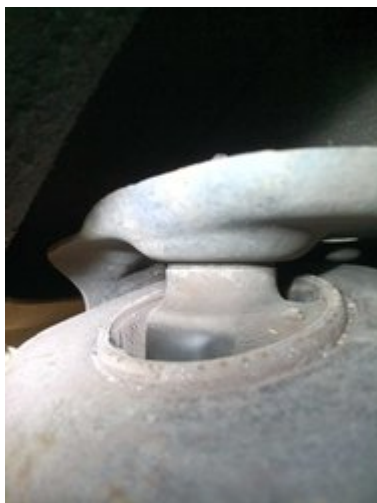
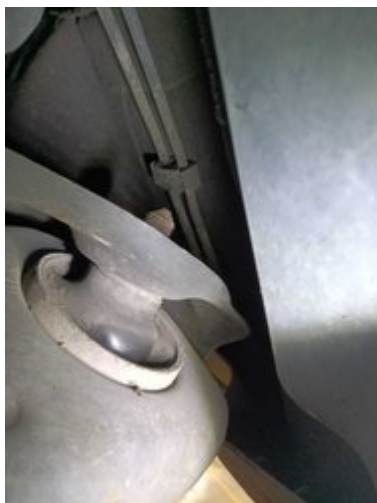
✓ **14. VEDRUSTUS:** Vedrustuse Alumise Õla Puksid Mõlemad

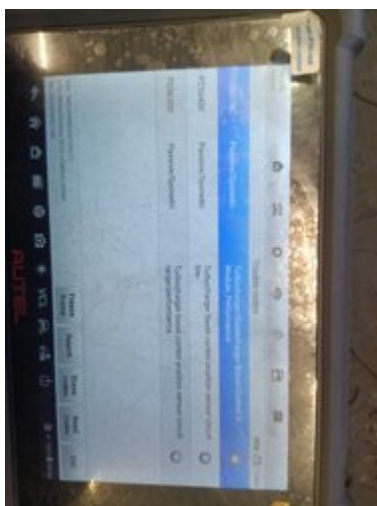
✓ **15. MOOTORI JUHTIMINE - KÜTUS:** Turbokompressor
