# Diagnostikaaruanne

## 2022 HYUNDAI KONA Comfort

Läbisõit lõpetamise kuupäeval: 35 523 km

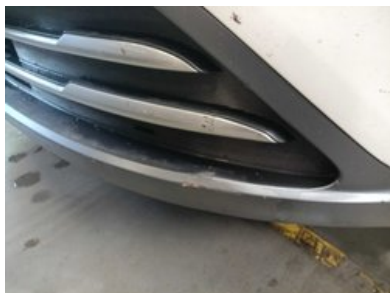
### ✓ 1. Esiosa: Esistange - Seisukord ja Joondus

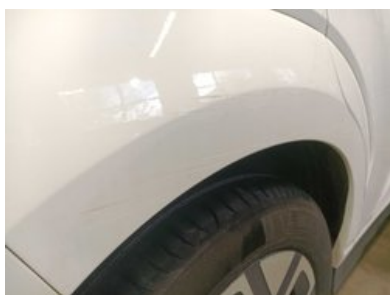
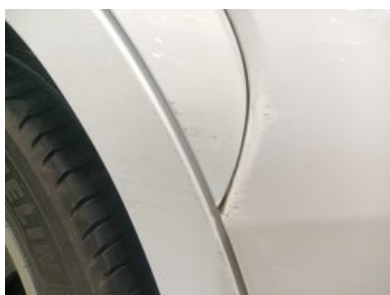
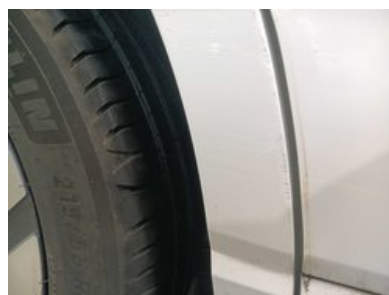
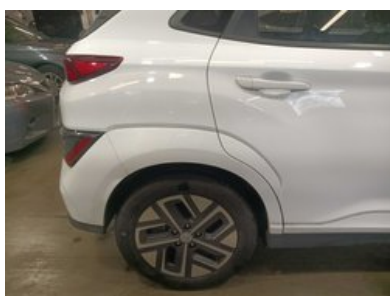
### ✓ 2. Külg: Vasak ja Parem Külg - Nähtavad Kahjustused ja Kriimustused

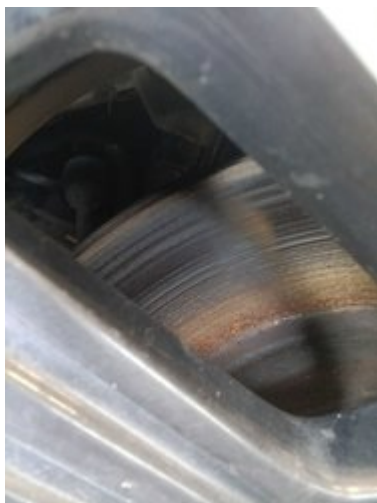
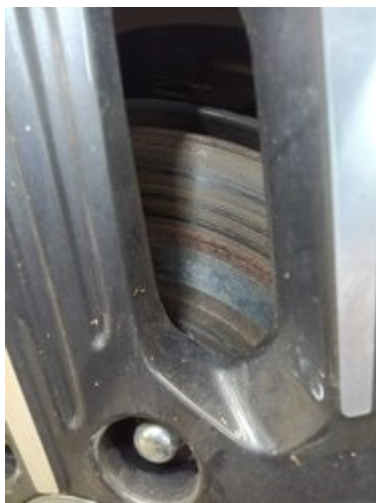
### ✓ 3. PIDURID: Pidurite Seisukord
