Diagnostikaaruanne

2017 PEUGEOT 3008 Première

Diagnostika üksikasjad

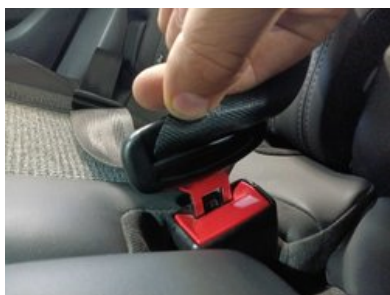
- ✔ **1. Istmed:** Turvavööd - Toimimine ja lukustusmehhanism

- ✓ 1. Vaheta Turvavöösid / Kinnitusi

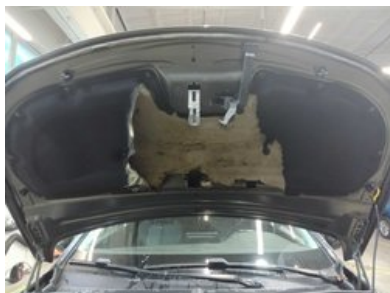
- ✓ **1. Esiosa:** Kapoti Heliisolatsioon - Seisukord

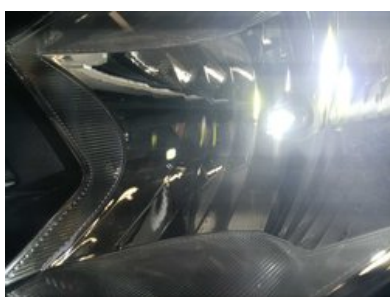
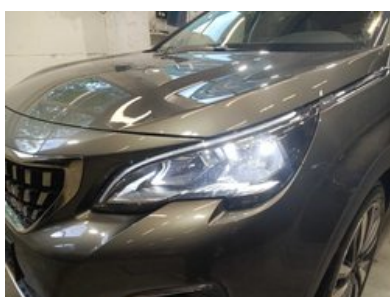
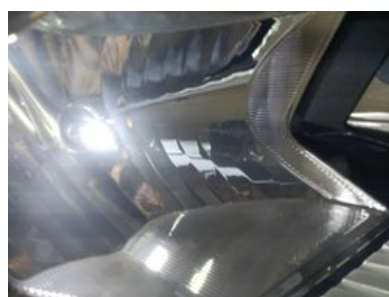
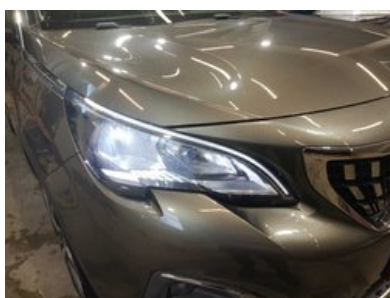
- ✓ **2. Tuled:** Lambipirnid

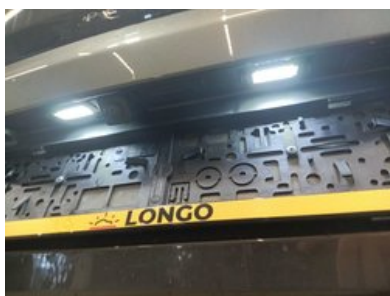
- ✓ **3. Tuled:** Numbrimärgi Valgustus - Toimimine

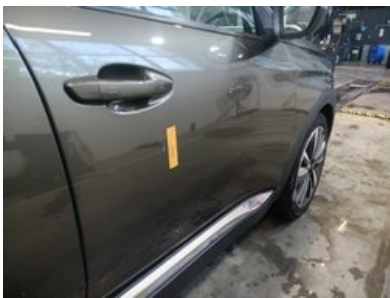
- ✓ **4. Külg:** Vasak ja Parem Külg - Nähtavad Kahjustused ja Kriimustused

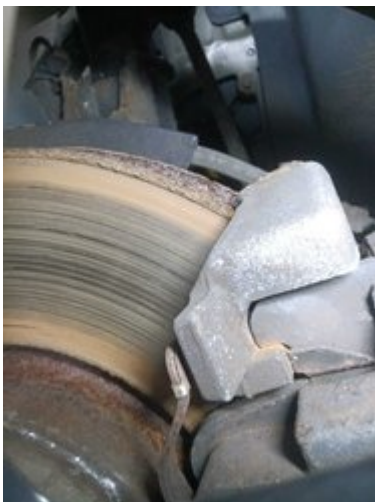
✓ **3. PIDURID:** Esimesed Pidurikettad Mõlemad

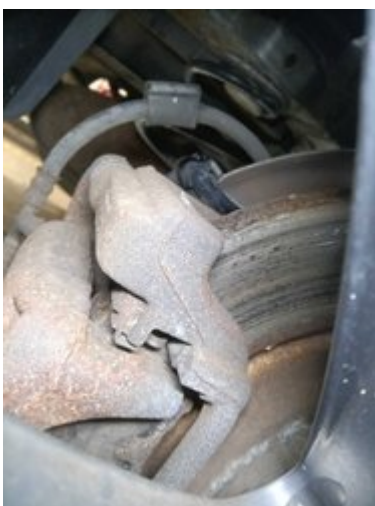
✓ **4. PIDURID:** Tagumine Piduri Ketas (Mõlemad)

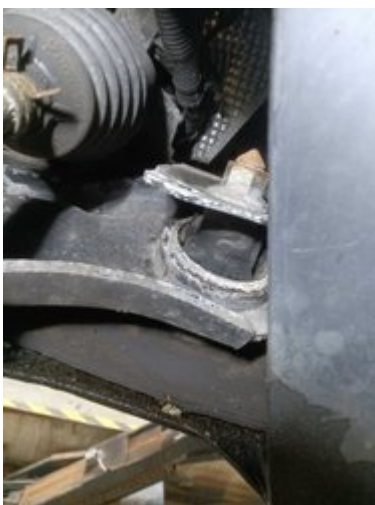
✓ **5. VEDRUSTUS:** Vedrustuse Alumise Õla Puksid Mõlemad
