# Diagnostikaaruanne

## 2016 MITSUBISHI OUTLANDER Premium

### Diagnostika üksikasjad

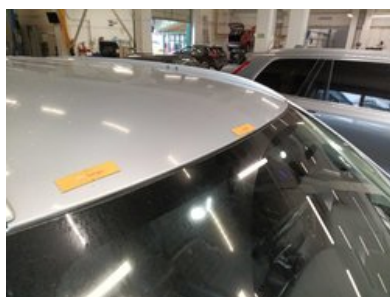
### ✓ 2. Muu: Katus - Nähtavad kahjustused (nt rahekahjustused)

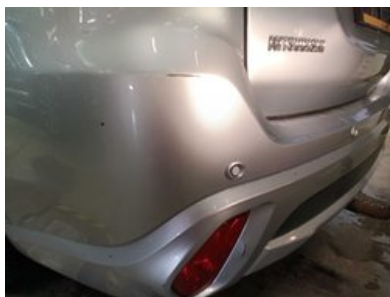
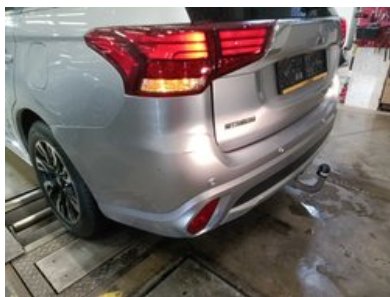
✔ **5. Tagaosa:** Tagumine stange - Seisukord ja joondus

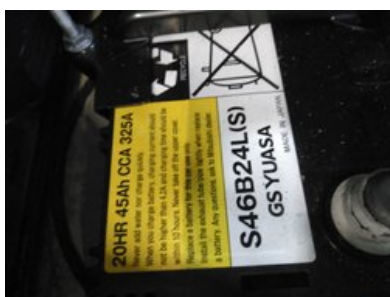
✔ **1. ÜLDINE ELEKTER:** Aku

- ✓ 1. Aku

- 1. Aku (EK454)

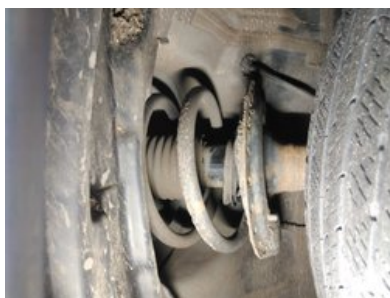
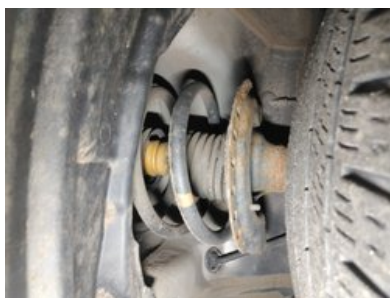
✔ **2. VEDRUSTUS:** Esimese Amortisaatori Tolmukate

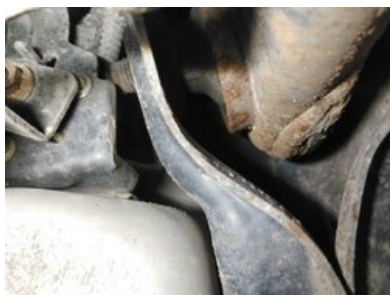
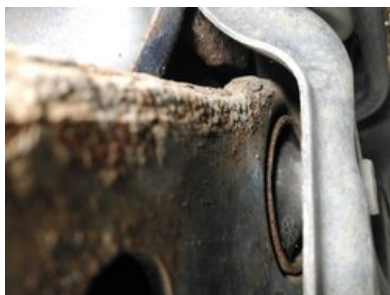
✔ **3. VEDRUSTUS:** Vedrustuse Alumise Õla Puksid
