# Diagnostikaaruanne

## 2017 HONDA HR-V Executive

Longo poolt läbi viidud põhjaliku diagnostika käigus, 4 puudust olid tuvastatud sõidukis.

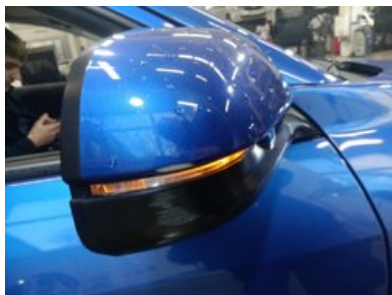
- ✓ **1. Külg:** Välispeeglid - Peeglite Terviklikkus ja Kinnitamine Auto Külge

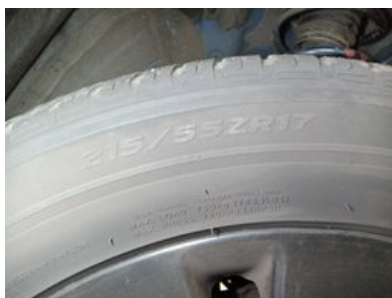
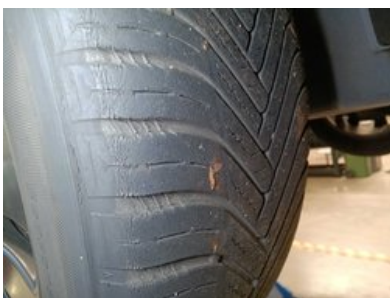
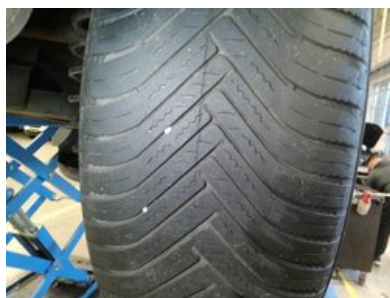
- ✓ **1. MUU:** Vahetada Rehve

- ✓ 1. Vahetada Rehve

- 1. Michelin 215/55R17 Winter Tire (MICHELIN 215/55R17 WINTER)

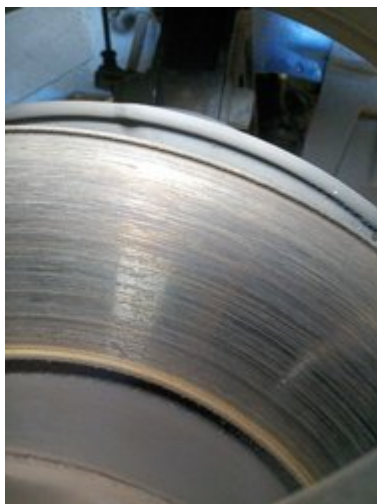
- ✓ **2. PIDURID:** Esimesed Pidurikettad Mõlemad

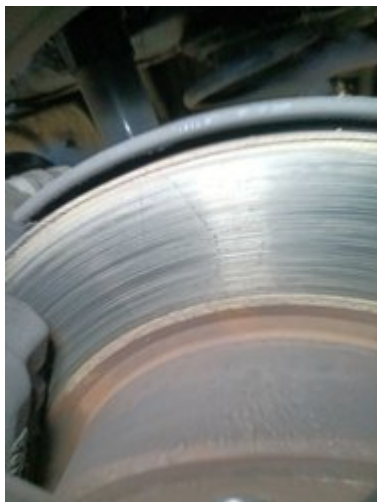
✓ **3. PIDURID:** Tagumine Piduri Ketas (Mõlemad)
