# Diagnostikaaruanne

## 2019 BMW 420 High Executive

### Diagnostika üksikasjad

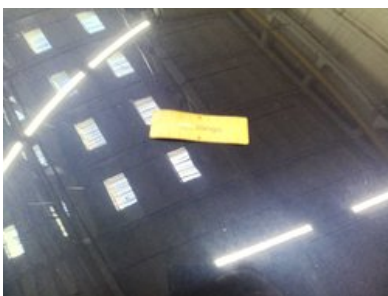
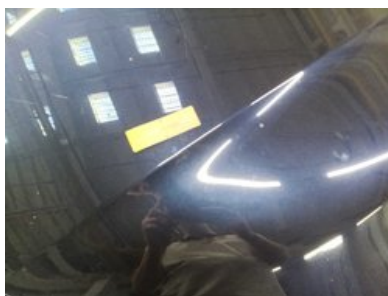
- ✓ 1. Esiosa: Kapott - Nähtavad Kahjustused
