# Diagnostikaaruanne

## 2017 OPEL MERIVA Blitz

Longo poolt läbi viidud põhjaliku diagnostika käigus, 8 puudust olid tuvastatud sõidukis.

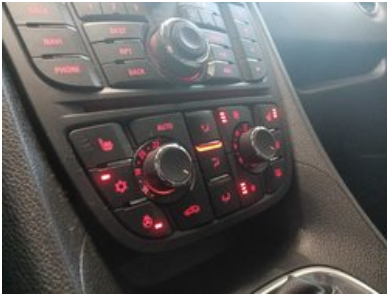
- ✓ **1. Toiming:** Istmesoendused - Toimimine (Juht ja kaassõitja)

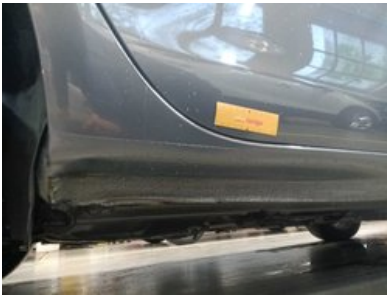
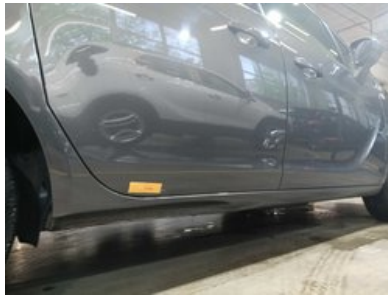
- ✓ **1. Külg:** Vasak ja Parem Külg - Nähtavad Kahjustused ja Kriimustused

- ✓ 1. Ukse Värvimine
- ✓ 2. Värv Tagumine Tiib
- ✓ 3. Värv Lävi

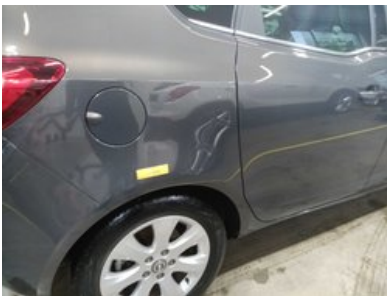
- ✓ **2. Külg:** Vasak ja Parem Külg - Nähtavad Kahjustused ja Kriimustused

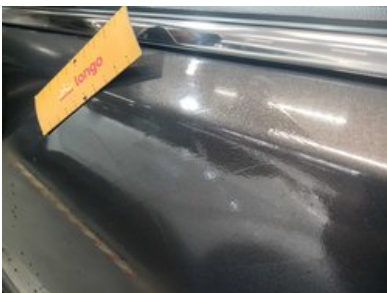
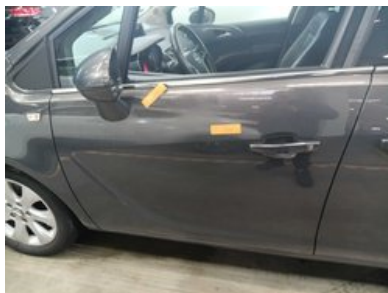
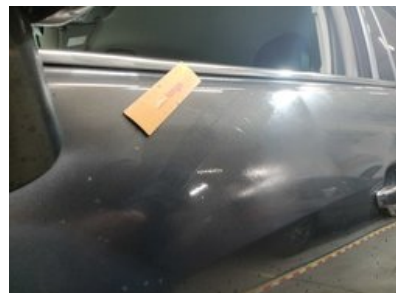
- ✓ **3. Külg:** Vasak ja Parem Külg - Nähtavad Kahjustused ja Kriimustused

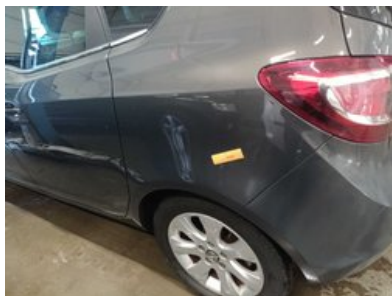
✓ **4. Külg:** Vasak ja Parem Külg - Nähtavad Kahjustused ja Kriimustused

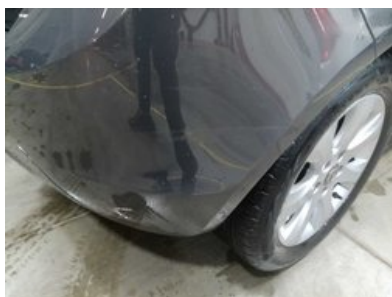
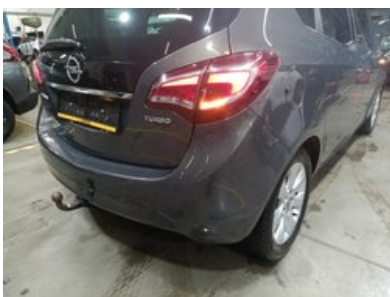
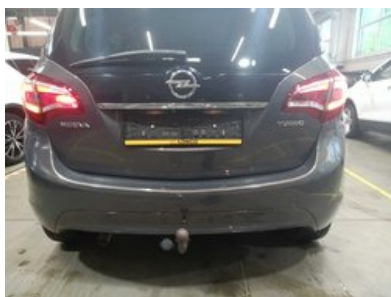
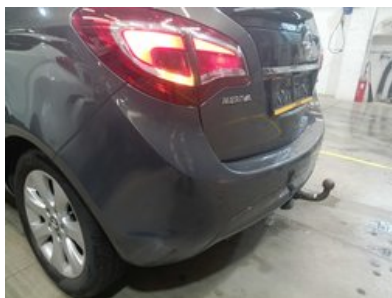
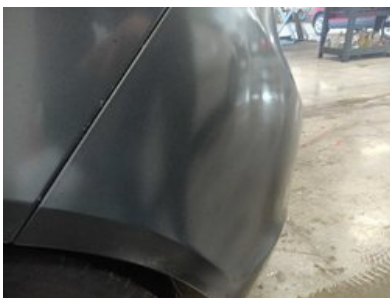
✓ **5. Tagaosa:** Tagumine stange - Seisukord ja joendus
