# Diagnostikaaruanne

## 2018 OPEL MOKKA X Innovation

### Tuvastatud puuduste kokkuvõte

Longo poolt läbi viidud põhjaliku diagnostika käigus, 9 puudust olid tuvastatud sõidukis.

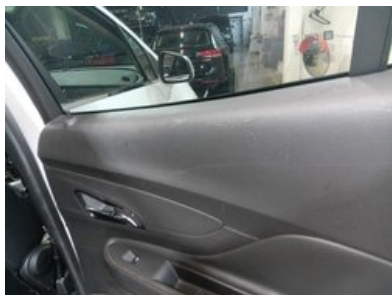
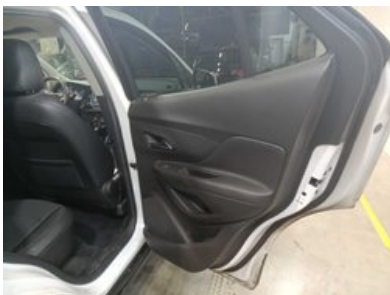
### ✓ 1. Uksed: Katted ja liistud - Seisukord

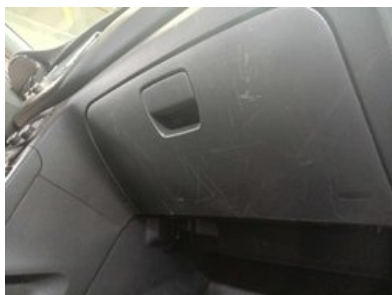
### ✓ 2. Esiosa: Katted ja liistud - Seisukord

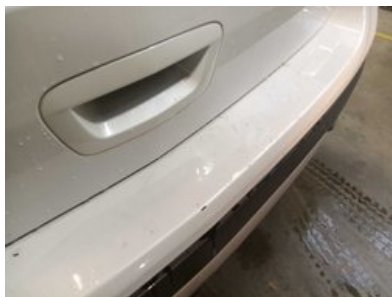
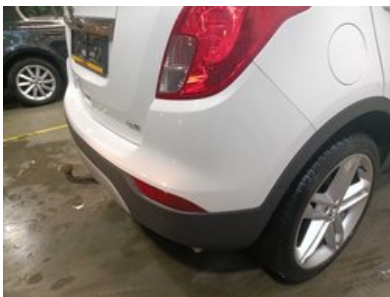
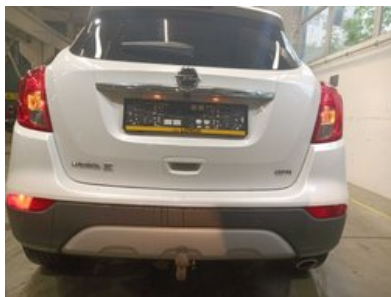
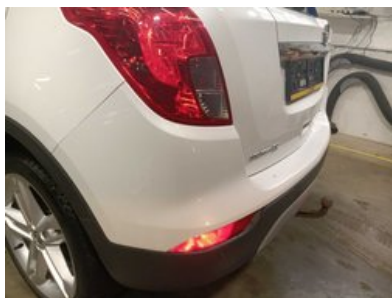
### ✓ 1. Tagaosa: Tagumine stange - Seisukord ja joondus

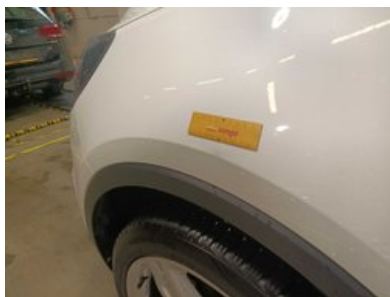
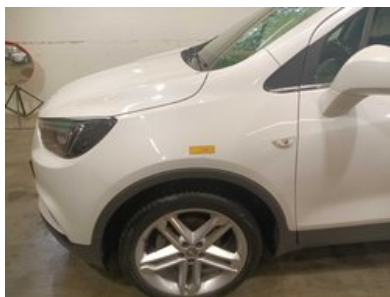
✓ **2. Külg:** Vasak ja Parem Külg - Nähtavad Kahjustused ja Kriimustused

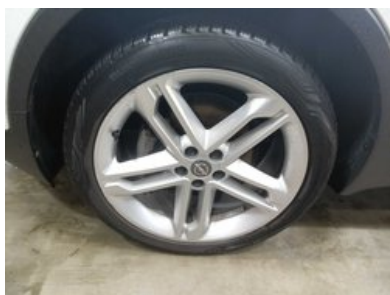
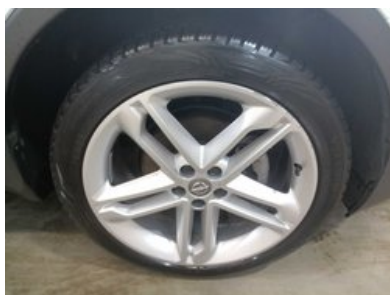
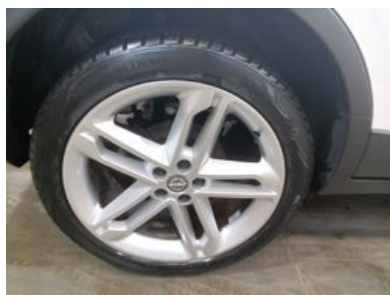
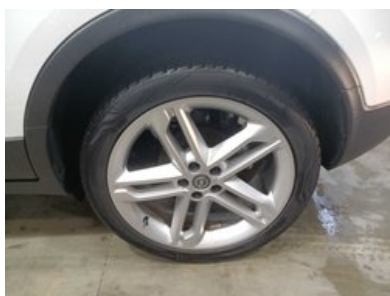
✓ **3. Külg:** Veljed - Seisukord

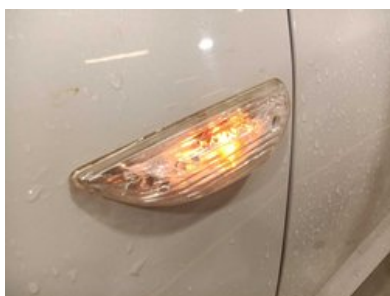
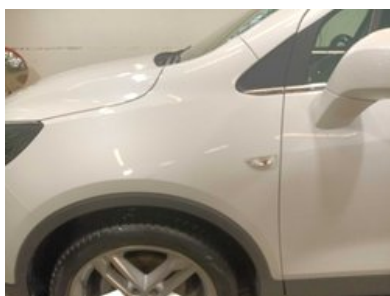
✓ **4. Tuled:** Auto Küljetuled - Toimimine, Kahjustused ja Värv
