# Diagnostikaaruanne

## 2019 OPEL MOKKA X Business+

Värv: Valge	CO <sub>2</sub> NEDC heitkogus: 138 g/km
Kütuse tüüp: Bensiin	
Keretüüp: Maastur	Täismass (GVW): 1828 kg
Uste arv: 5	Mootori suurus: 1.40 l
Istekohtade arv: 5	Silindrid: 4
Läbisõit: 116 841 km	Võimsus: 103 kw
VIN-kood: W0VJC7E87JB542940	Kütusekulu: 5.90 l/100km
Käigukast: Manuaalne	Rehvimõõt: 215/60 - 17"
Veoskeem: Esivedu	Longo laoseisu ID: N606848
Longo Certified

Longo poolt läbi viidud põhjaliku diagnostika käigus, 8 puudust olid tuvastatud sõidukis.

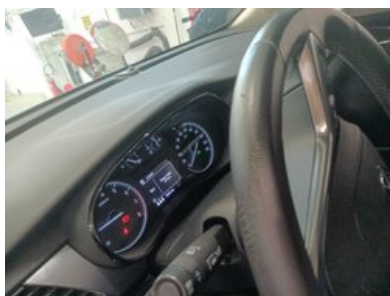
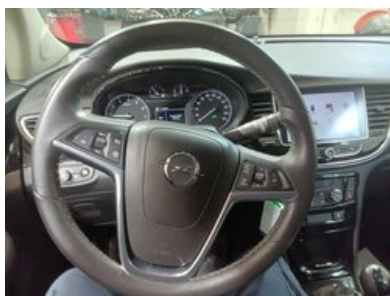
✔ 1. Esiosa: Rool - Seisukord

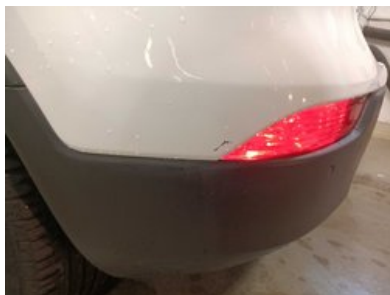
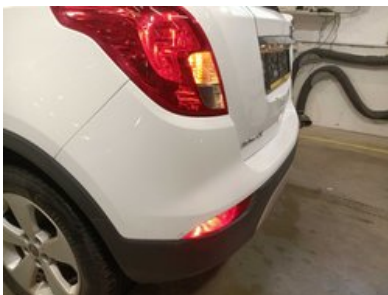
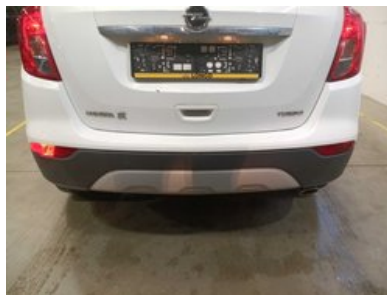
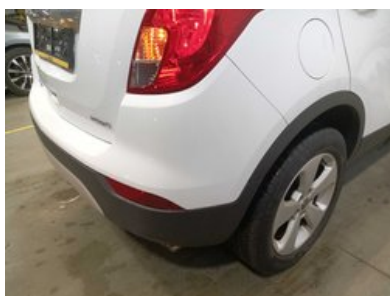
- ✔ **1. Tagaosa:** Tagumine stange - Seisukord ja joendus

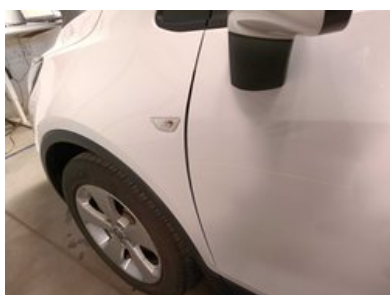
- ✔ **2. Külg:** Vasak ja Parem Külg - Nähtavad Kahjustused ja Kriimustused

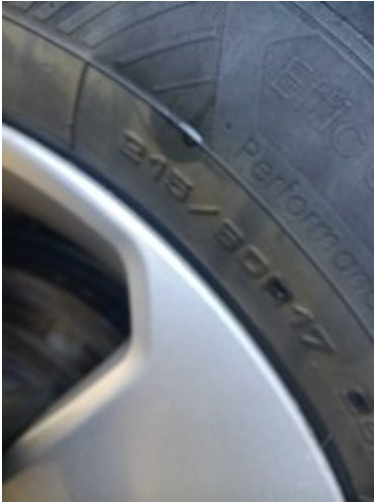
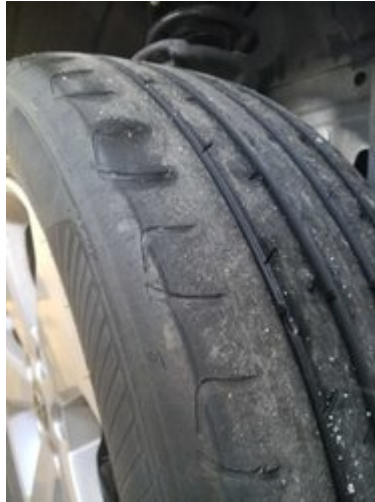
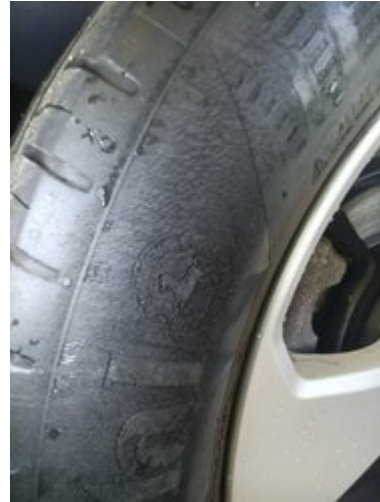
✓ **2. MUU:** Vahetada Rehve

- ✓ 1. Mootoriõli ja Filtri Vaetus
- ✓ 2. Lambda Andur - Tagumine
- ✓ 3. Vahetada Rehve

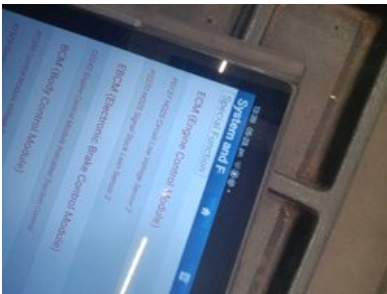
✓ **3. HEITGAASISÜSTEEM:** Lambda Andur - Tagumine

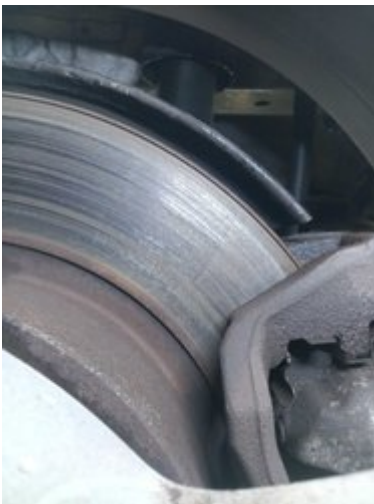
✓ **4. PIDURID:** Tagumine Piduriketas (Mõlemad) - Piduriklotsid Eemaldatud

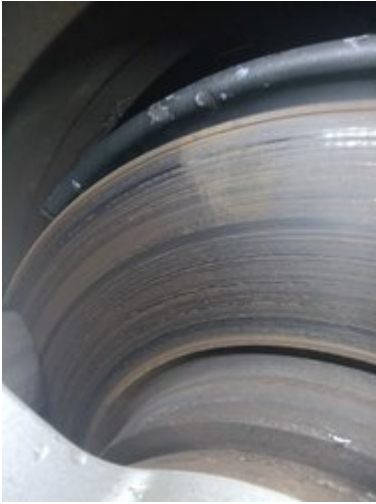
✓ **5. PIDURID:** Esimesed Pidurikettad Mõlemad koos Klotside
