# Diagnostikaaruanne

## 2016 BMW 320 Centennial Executive

Läbisõit lõpetamise kuupäeval: 233 690 km

# Ettevalmistus- ja remondiaruanne

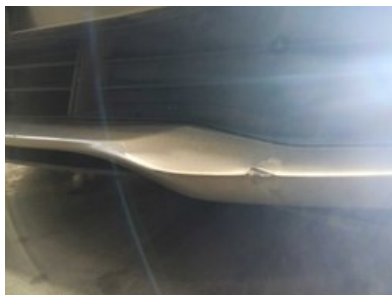
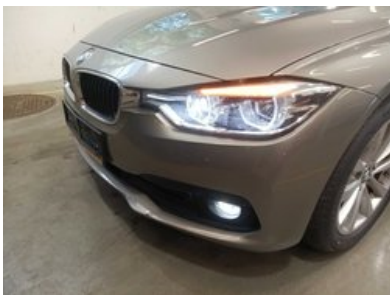
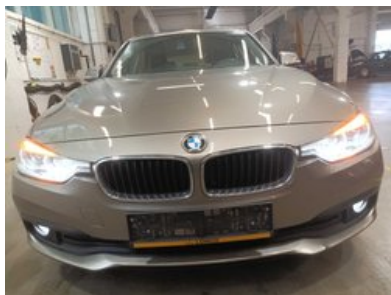
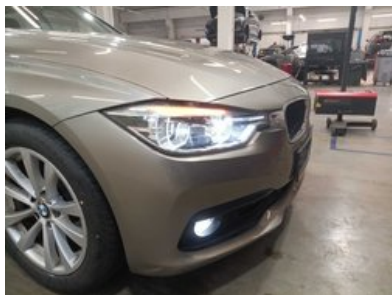
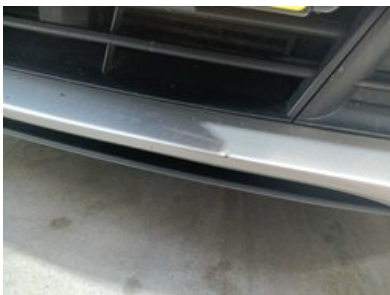
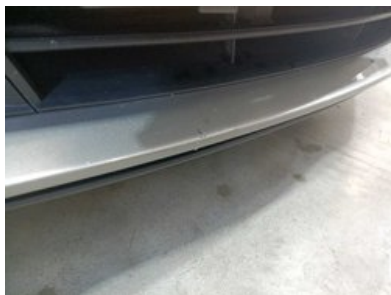
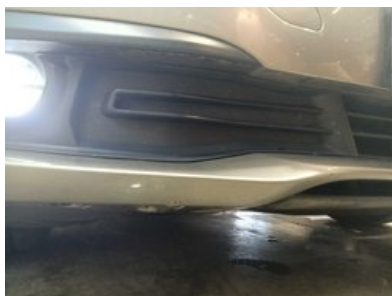
### ✓ 1. Esiosa: Esistange - Seisukord ja Joondus

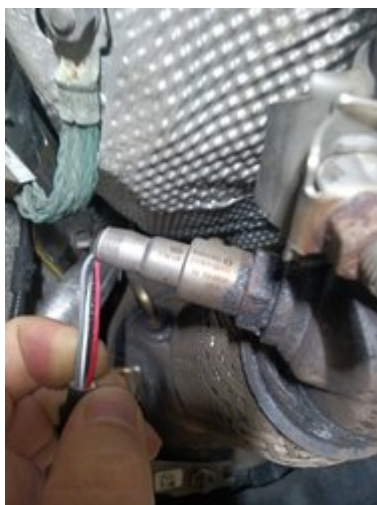
### ✓ 1. HEITGAASISÜSTEEM: Lambda Andur - Tagumine

- ✓ 1. Mootoriõli ja Filtri Vahetus
- ✓ 2. Lambda Andur - Tagumine

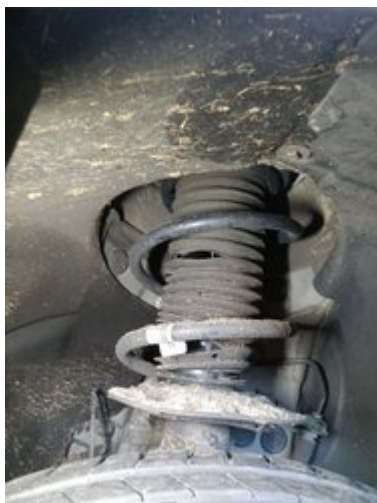
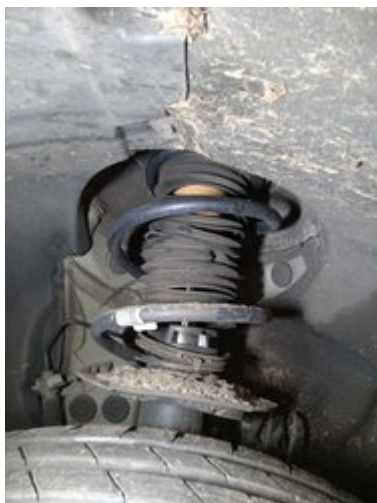
✓ **2. VEDRUSTUS:** Amortisaatori Tolmukate

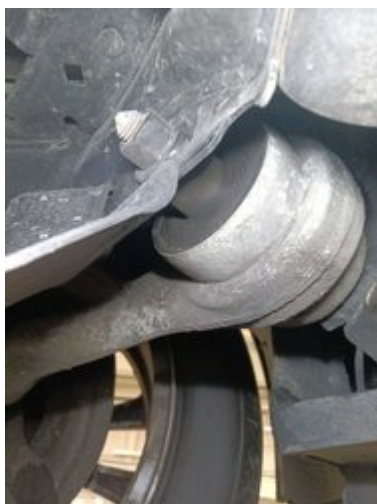
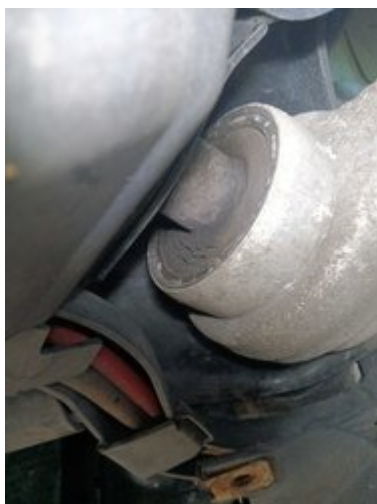
✓ **3. VEDRUSTUS:** Vedrustuse Alumine Õlg Eesmine Mõlemad

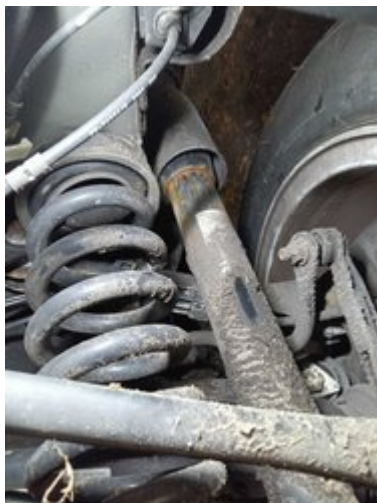
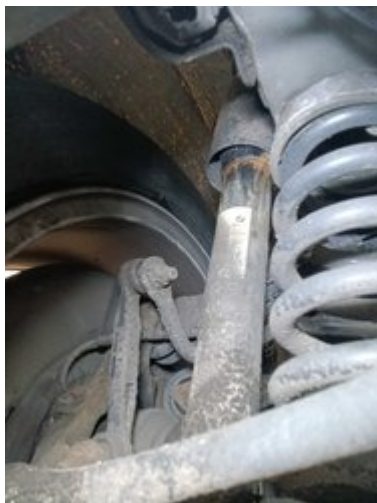
✓ **4. VEDRUSTUS:** Amortisaator

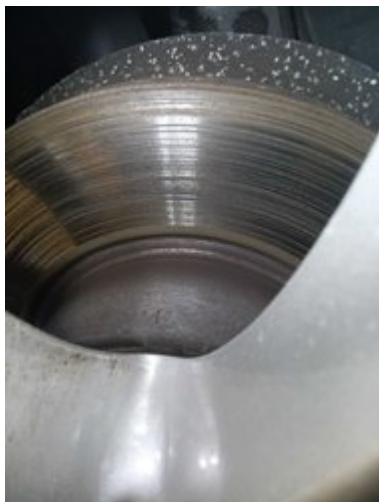
✓ **6. PIDURID:** Esimesed Pidurikettad Mõlemad

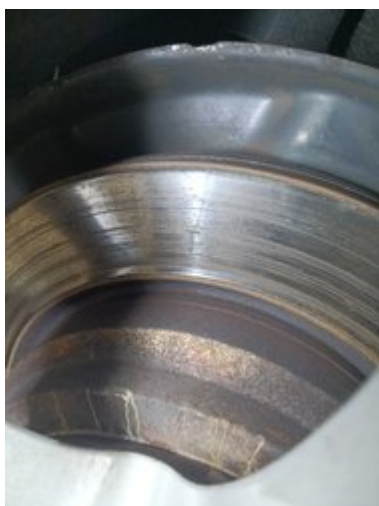
✓ **7. PIDURID:** Tagumine Piduri Ketas (Mõlemad)
