# Diagnostikaaruanne

## 2022 CUPRA Born Essential

### Diagnostika üksikasjad

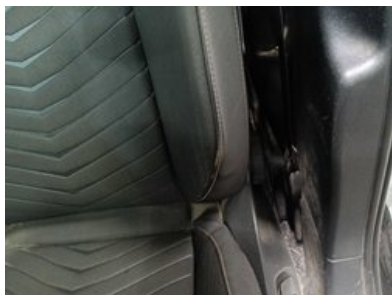
- ✓ **1. Istmed:** Kõik Istmed - Seisukord

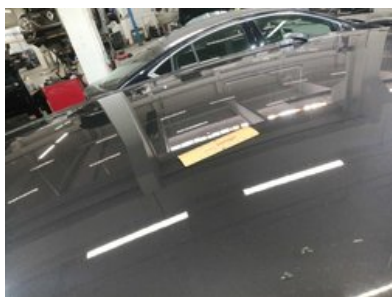
- ✓ **1. Muu:** Katus - Nähtavad kahjustused (nt rahekahjustused)

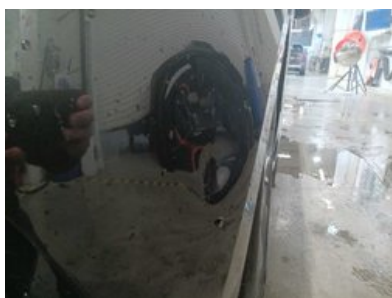
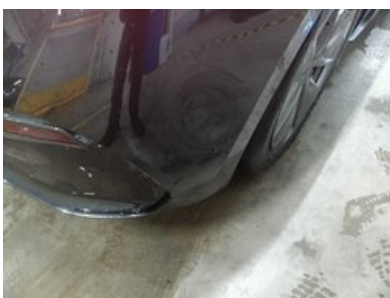
- ✓ **2. Tagaosa:** Tagumine stange - Seisukord ja joondus

- ✓ 1. Värv Tagumine Poritiib
