# Diagnostikaaruanne

## 2019 PEUGEOT 2008 GT-Line

### Tuvastatud puuduste kokkuvõte

Longo poolt läbi viidud põhjaliku diagnostika käigus, 6 puudust olid tuvastatud sõidukis.

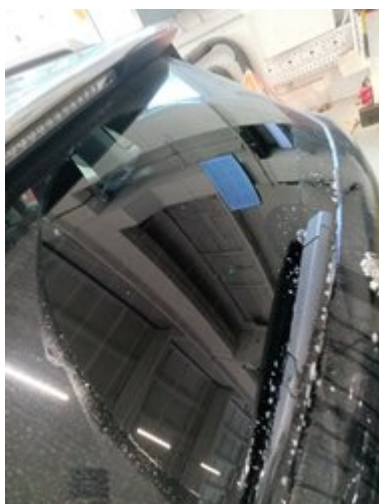
- ✓ **1. Esiosa:** Klaasipuhasti Kumm ja Käepide (Ees ja Taga) - Seisukord

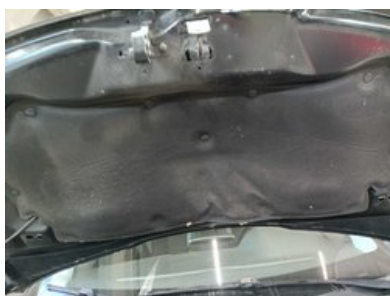
- ✓ **1. Esiosa:** Kapoti Heliisolatsioon - Seisukord

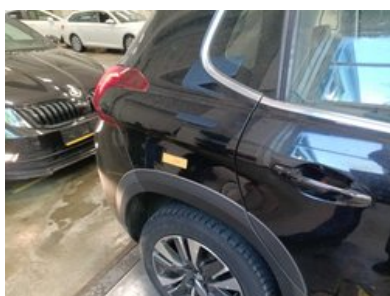
- ✓ **2. Külg:** Vasak ja Parem Külg - Nähtavad Kahjustused ja Kriimustused

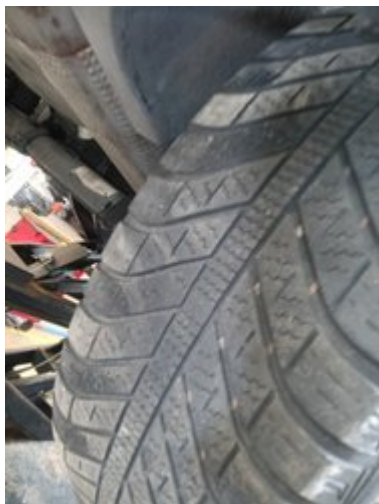
✓ **2. MUU:** Vahetada Rehve

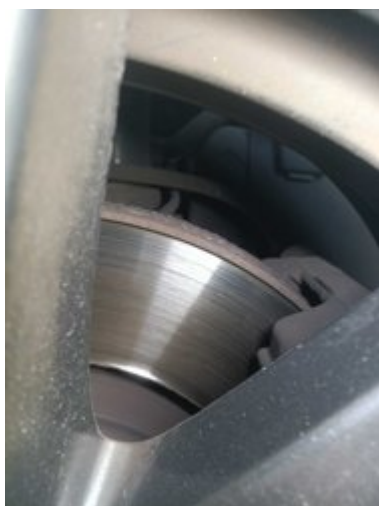
✓ **3. PIDURID:** Esimesed Pidurikettad Mõlemad koos Klotside
