# Diagnostikaaruanne

## 2019 SKODA OCTAVIA Ambition Business

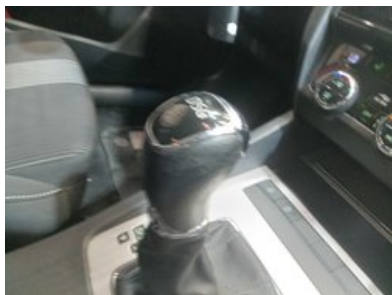
- ✓ **1. Salong:** Käigukang Katik ja Käigukang Nupp - Seisukord

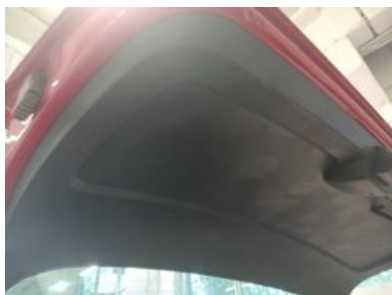
- ✓ **2. Salong:** Katted ja liistud - Seisukord

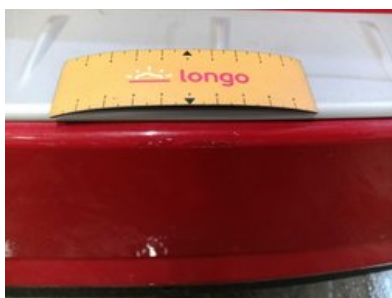
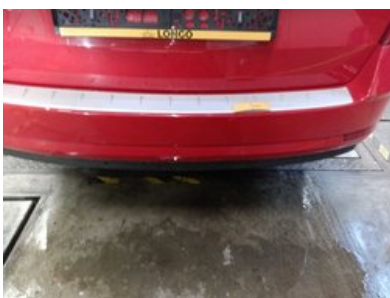
- ✓ **1. Tagaosa:** Tagumine stange - Seisukord ja joondus

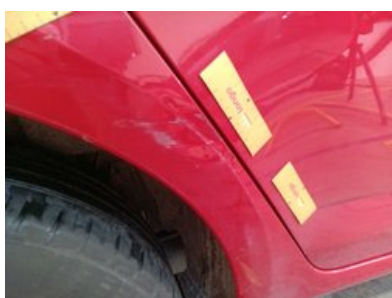
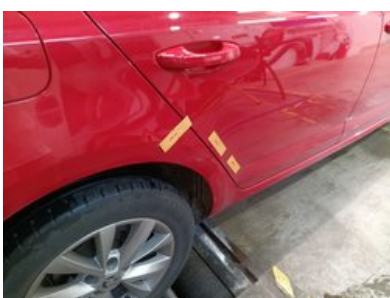
- ✓ **2. Külg:** Vasak ja Parem Külg - Nähtavad Kahjustused ja Kriimustused

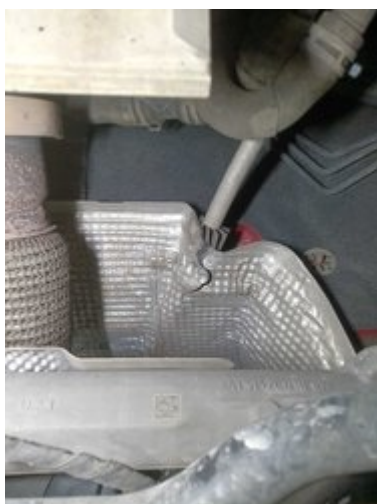
## ✓ 6. HEITGAASISÜSTEEM: Summuti Kilp
