# Diagnostikaaruanne

## 2016 VOLKSWAGEN GOLF 7 Comfortline

# Ettevalmistus- ja remondiaruanne

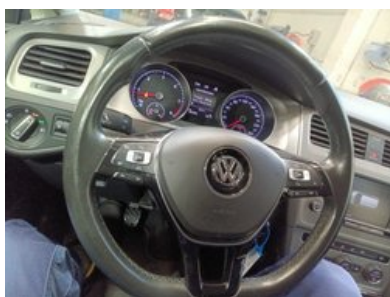
✔ **2. Esiosa:** Rool - Seisukord

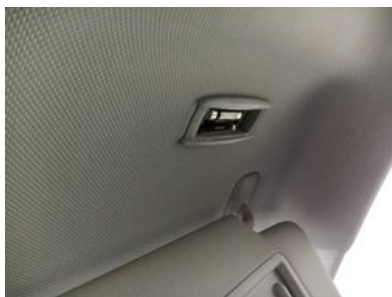
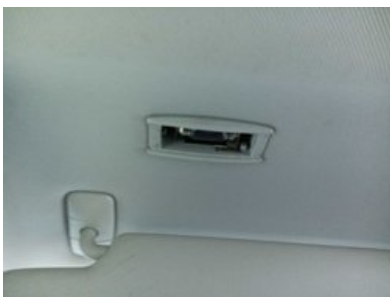
✓ **3. Esiosa:** Päikesesirmid - Toimimine ja seisukord

- ✓ 1. Parandada Tagumisi Tulesid (Poleerija)
- ✓ 2. Vahetada Aknatõstuki Nuppu(-pe)
- ✓ 3. Päikeseakatete Valgustus

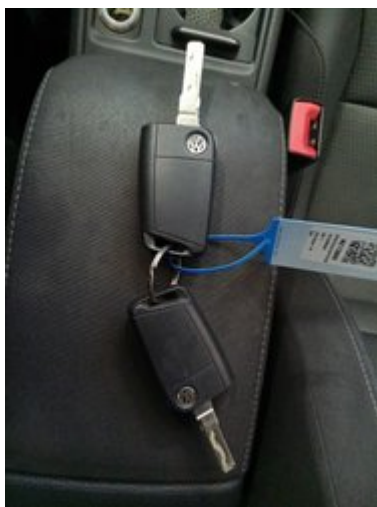
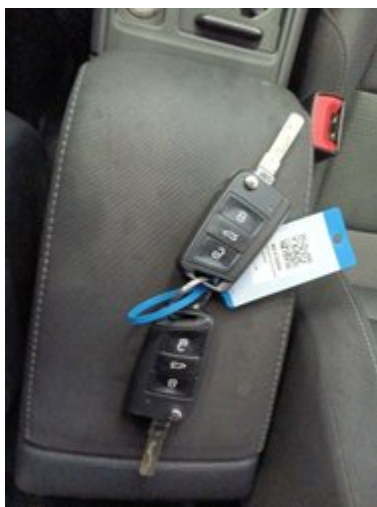
✓ **4. Salong:** Tarvikud - Toimimine ja Seisukord

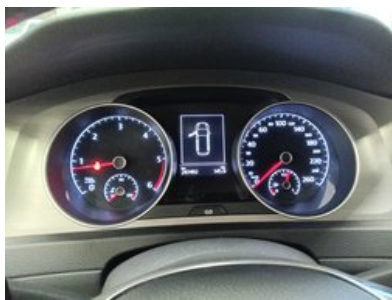
✓ **5. Salong:** Tarvikud - Toimimine ja Seisukord

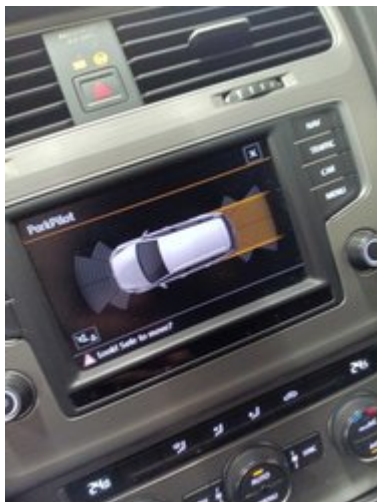
✓ **6. Salong:** Tarvikud - Toimimine ja Seisukord

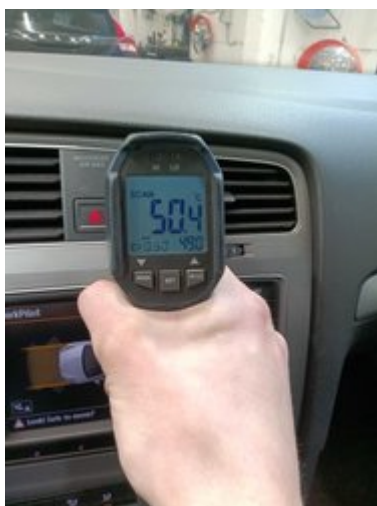
✓ **7. Salong:** Tarvikud - Toimimine ja Seisukord

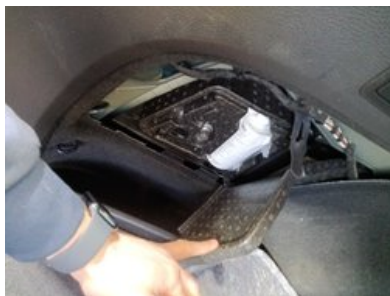
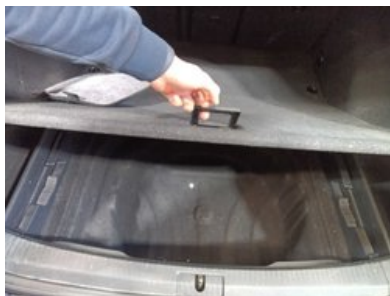
✓ **8. Salong:** Tarvikud - Toimimine ja Seisukord

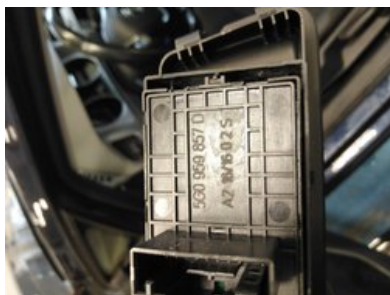
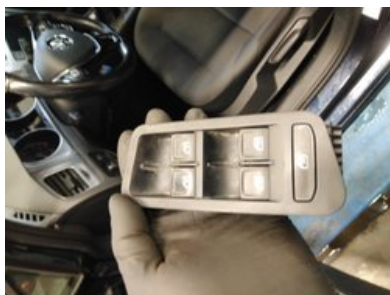
✓ **9. Uksed:** Elektriakende Toimimine - Kõik Aknad

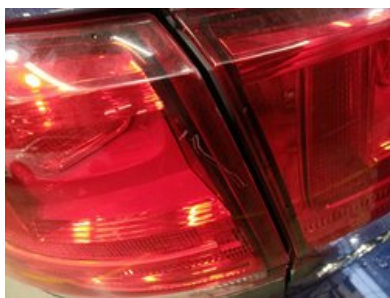
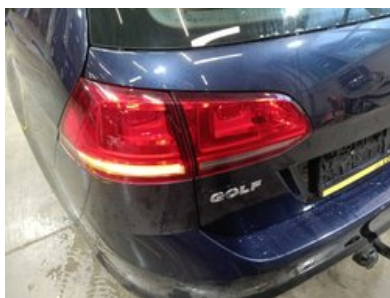
✓ **2. Tuled:** Tagatuled (Pidurituled, udutuled, suunatud) - Toimimine, kahjustused ja värv

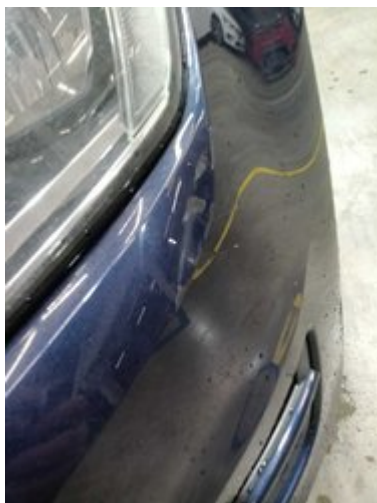
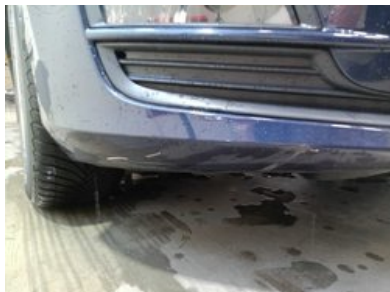
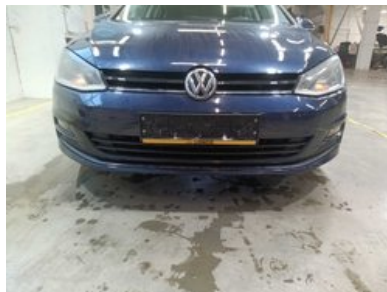
✓ **3. Esiosa:** Esistange - Seisukord ja Joondus

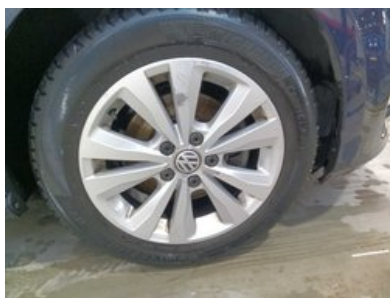
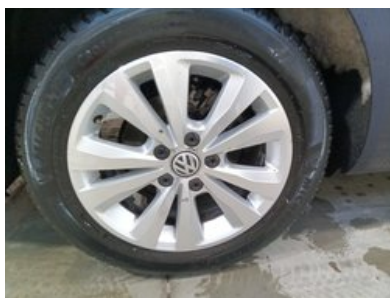
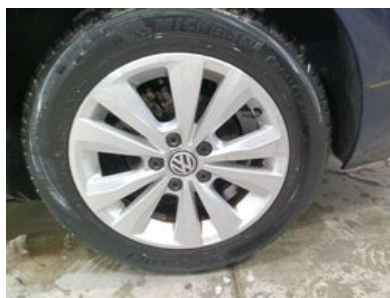
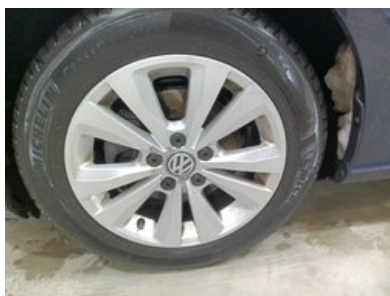
✓ **4. Külg:** Veljed - Seisukord

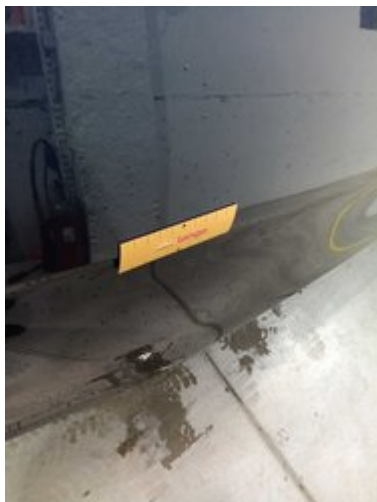
✓ **5. Külg:** Vasak ja Parem Külg - Nähtavad Kahjustused ja Kriimustused

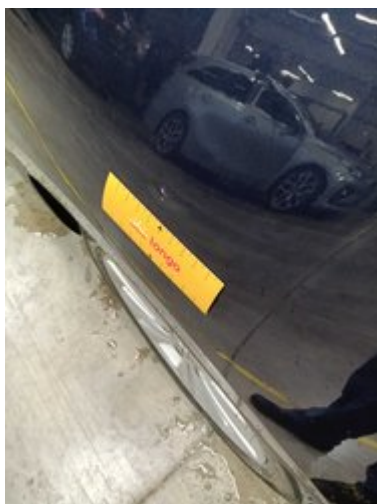
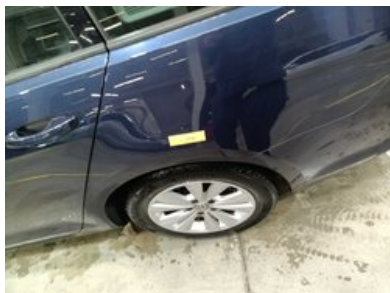
✓ **6. Külg:** Vasak ja Parem Külg - Nähtavad Kahjustused ja Kriimustused

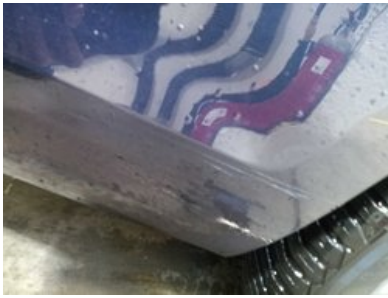
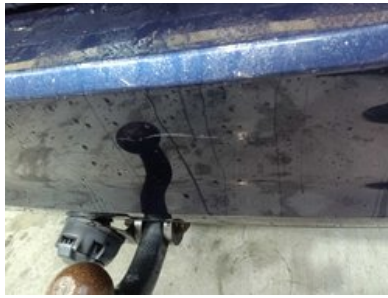
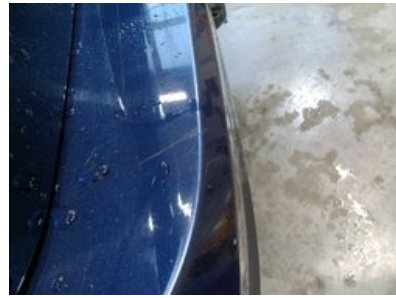
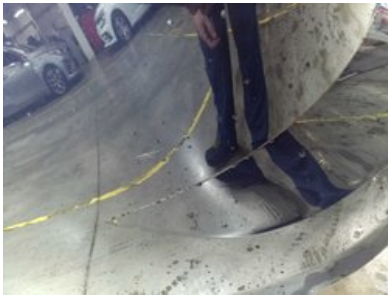
✓ **7. Tagaosa:** Tagumine stange - Seisukord ja joondus

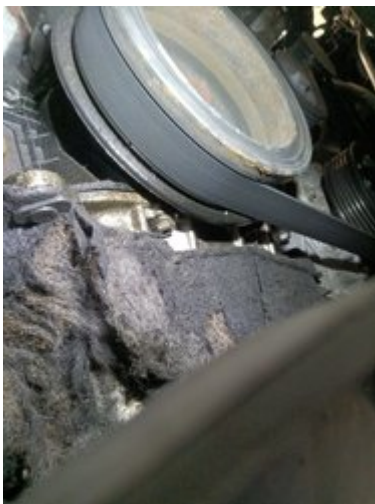
✓ **3. MOOTOR:** Sidurivõlli Ajamihm

- ✓ 1. Sisselaskeloa Ajamrihm
- ✓ 2. Laadida Akut
- ✓ 3. Süsteemi Tühjendamine/Täitmine
- ✓ 4. Mootoriõli ja Filtri Vahetus
- ✓ 5. Tagumised Piduriklotsid
- ✓ 6. Esimesed Pidurikettad (Mõlemad)

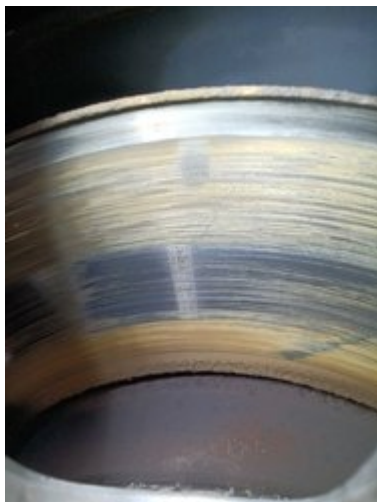
✓ **4. PIDURID:** Esimesed Pidurikettad Mõlemad

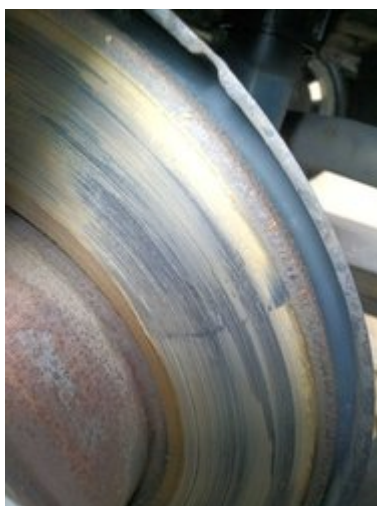
✓ **5. PIDURID:** Tagumine Piduri Ketas (Mõlemad)

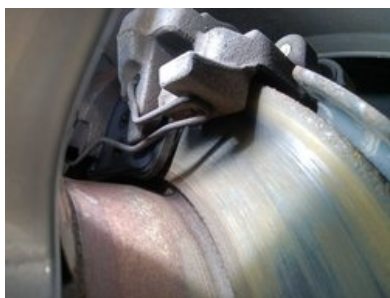
✓ **6. PIDURID:** Tagumised Piduriklotsid (Kõik)
