# Diagnostikaaruanne

## 2014 TOYOTA AURIS Sports Aspiration

### Tuvastatud puuduste kokkuvõte

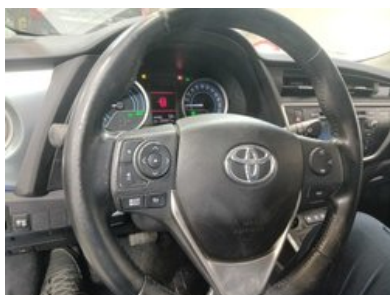
#### ✔ 1. Esiosa: Rool - Seisukord

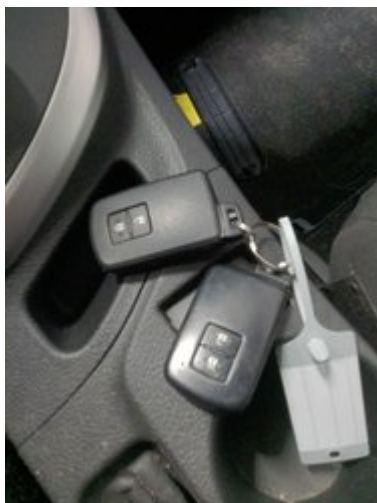
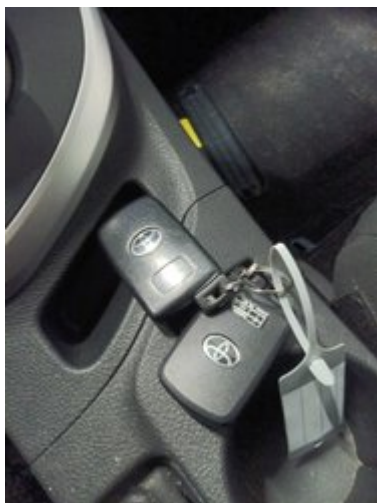
✓ **2. Salong:** Tarvikud - Toimimine ja Seisukord

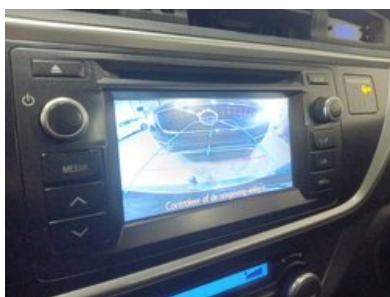
✓ **3. Salong:** Tarvikud - Toimimine ja Seisukord

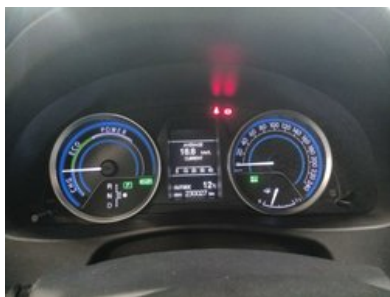
✓ **4. Salong:** Tarvikud - Toimimine ja Seisukord

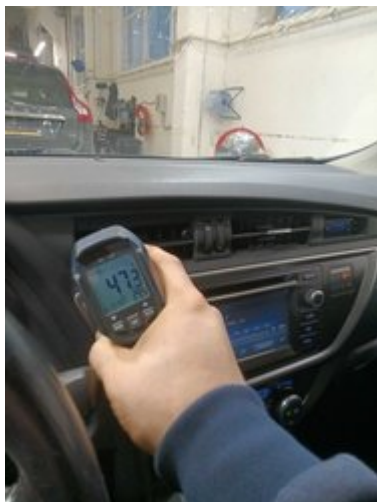
✓ **5. Salong:** Tarvikud - Toimimine ja Seisukord

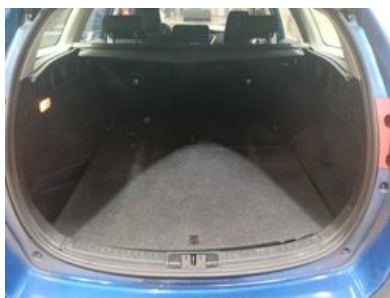
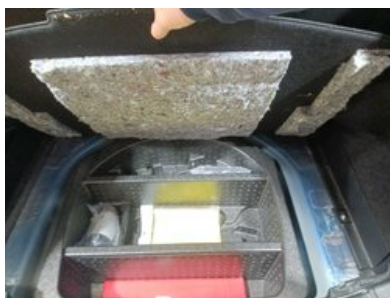
✓ **6. Salong:** Tarvikud - Toimimine ja Seisukord

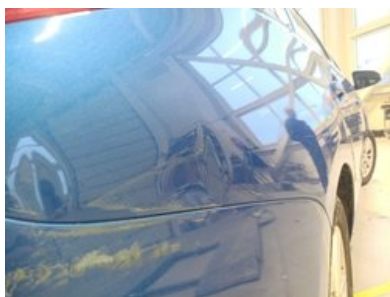
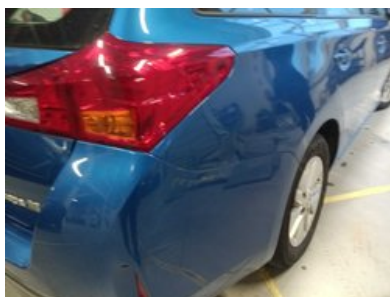
✓ **1. Külg:** Vasak ja Parem Külg - Nähtavad Kahjustused ja Kriimustused

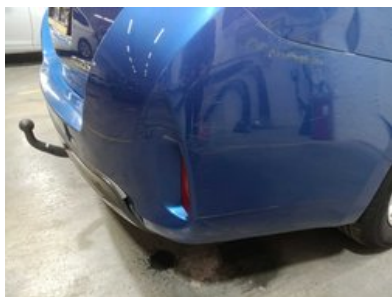
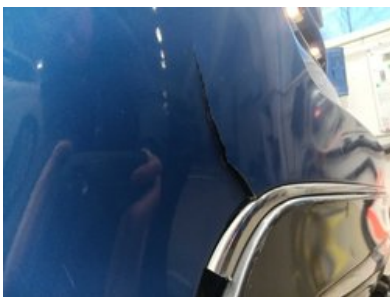
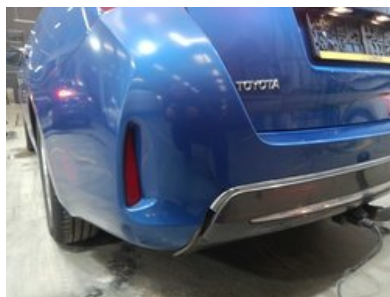
✓ **2. Tagaosa:** Tagumine stange - Seisukord ja joendus

- ✓ 1. Värv Tagumine Poritiib
- ✓ 2. Värv Tagumine Tiib
- ✓ 3. Tagumise Põrkeraua Kroom

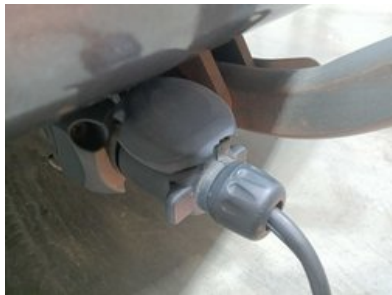
✓ **3. Tagaosa:** Kärunkonks (Kinnitus, eemaldamismehhanism, välise valgustuse pistik, pistiku paksus)

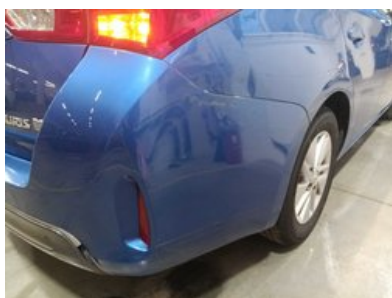
✓ **4. Muu:** Täiendavad Poleerimistööd

- ✓ 1. Kere pesemine
- ✓ 2. Salongi süvapuhas ainult hüpoallergeensete puhastusvahendidega
- ✓ 3. Kere poleerimine pärast puhastamist

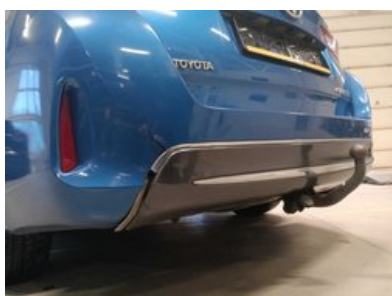
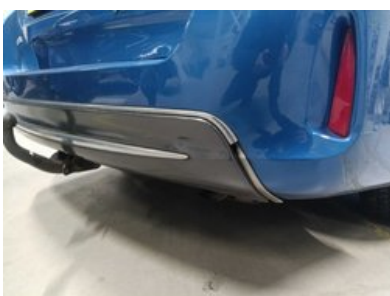
✓ **5. Muu:** Kuuldavad Märgid (Lahtised Osad, Kolisemine jne)

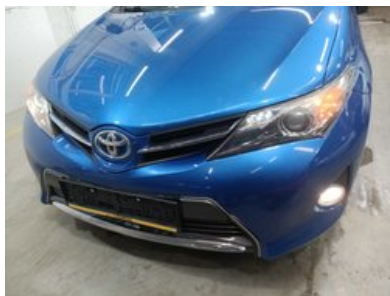
✓ **6. Tuled:** Lambipirnid

- ✓ 1. Mootoriõli ja Filtri Vahetus
- ✓ 2. Vaheta Pirn Esitulede Jaaks

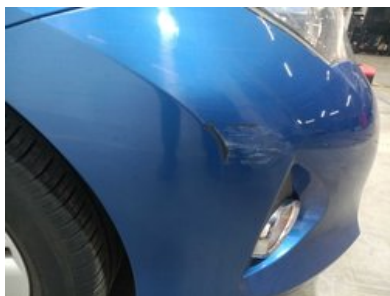
✓ **7. Esiosa:** Esistange - Seisukord ja Joondus

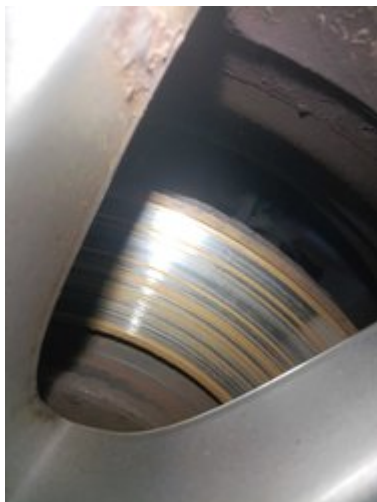
✓ **2. PIDURID:** Tagumine Piduri Ketas (Mõlemad)

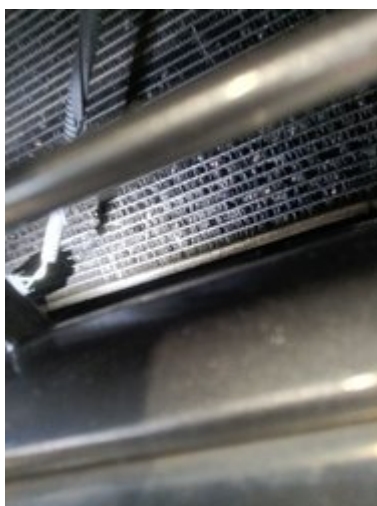
### ✓ 4. KLIIMASEADE JA KÜTE: Kondensaator
