# Diagnostikaaruanne

## 2022 TOYOTA YARIS Active

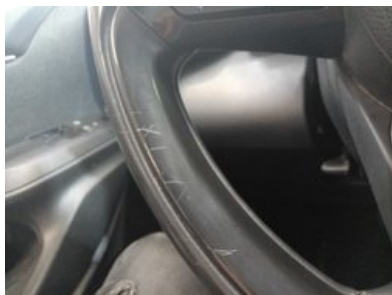
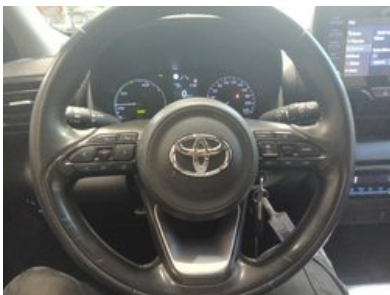
### ✓ 1. Esiosa: Rool - Seisukord

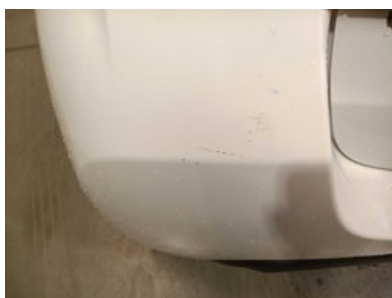
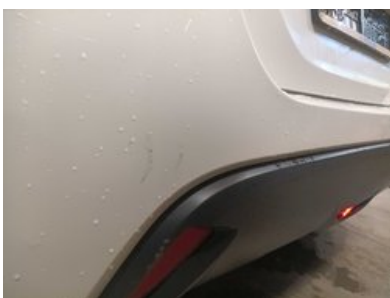
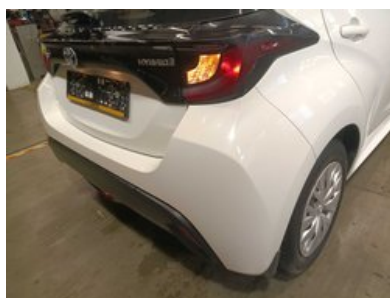
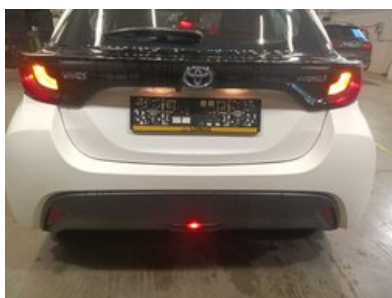
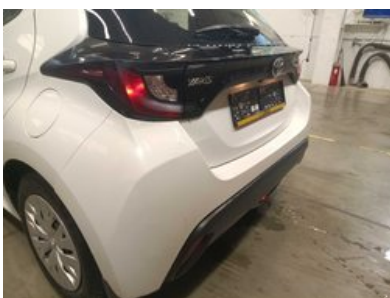
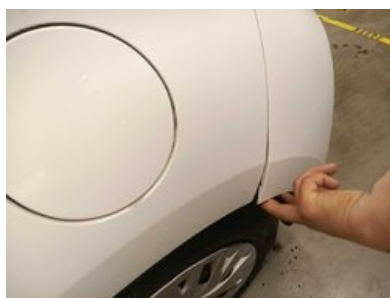
### ✓ 1. Tagaosa: Tagumine stange - Seisukord ja joendus

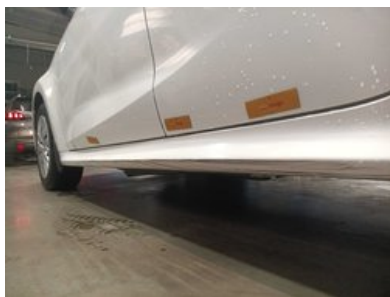
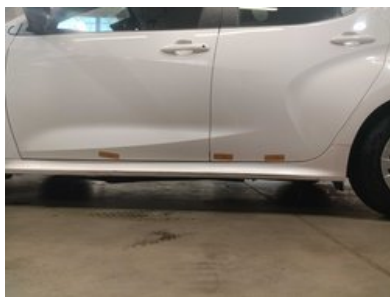
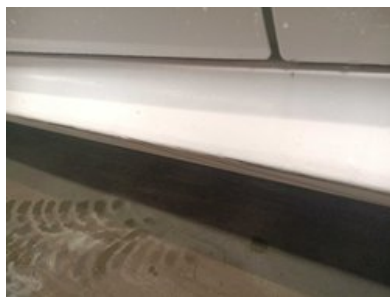
✓ **2. Külg:** Vasak ja Parem Külg - Nähtavad Kahjustused ja Kriimustused

- ✓ 1. Värv Lävi

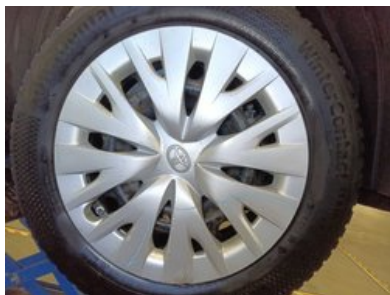
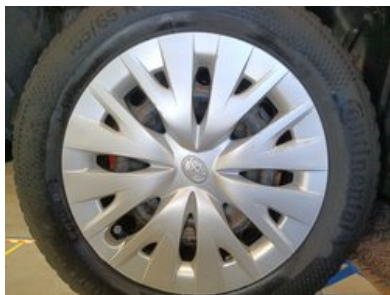
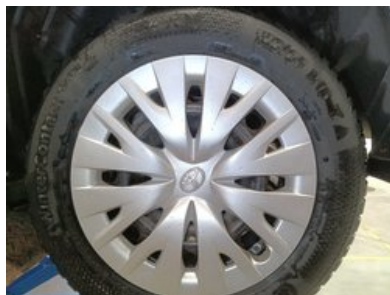
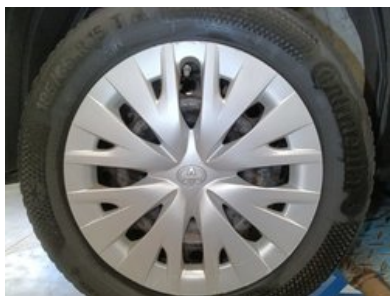
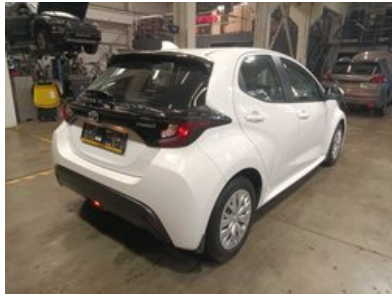
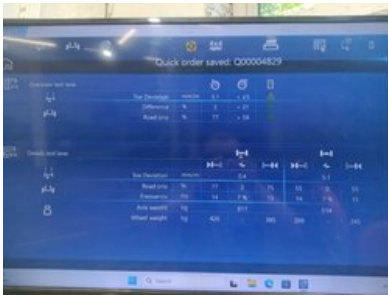
✓ **2. KERE - KESKOSA:** Rattakate
