# Diagnostikaaruanne

## 2019 HYUNDAI KONA None

### Diagnostika üksikasjad

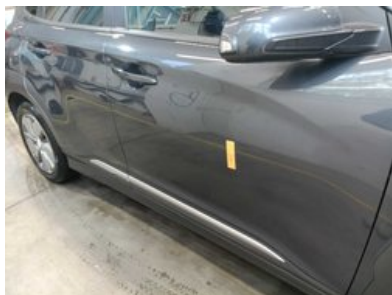
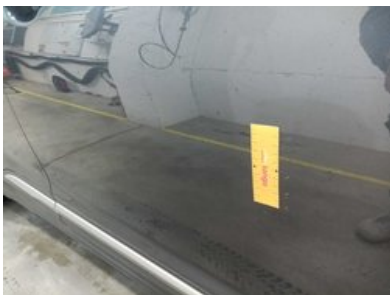
### ✓ 1. Külg: Vasak ja Parem Külg - Nähtavad Kahjustused ja Kriimustused

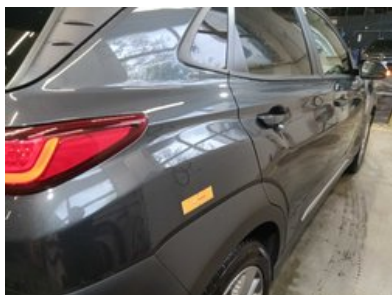
### ✓ 2. Külg: Vasak ja Parem Külg - Nähtavad Kahjustused ja Kriimustused

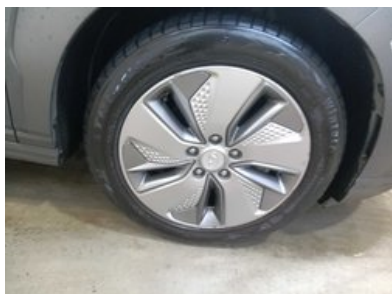
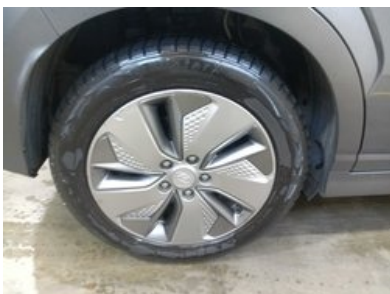
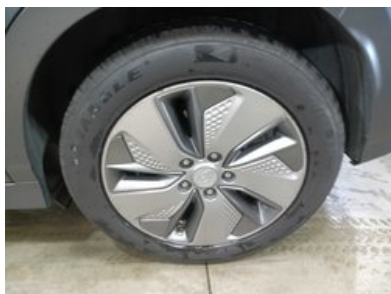
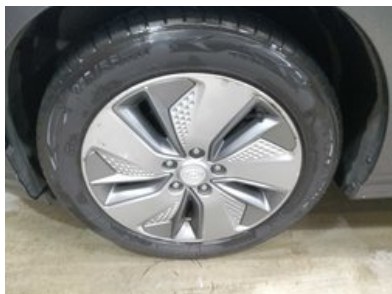
### ✓ 3. Külg: Veljed - Seisukord

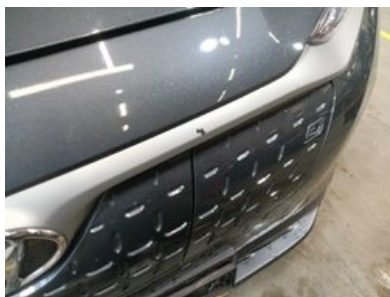
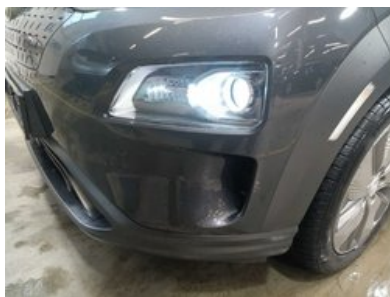
#### ✓ 4. Esiosa: Esistange - Seisukord ja Joondus
