# Diagnostikaaruanne

## 2022 HYUNDAI TUCSON Premium

### Diagnostika üksikasjad

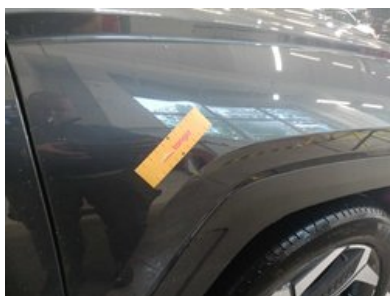
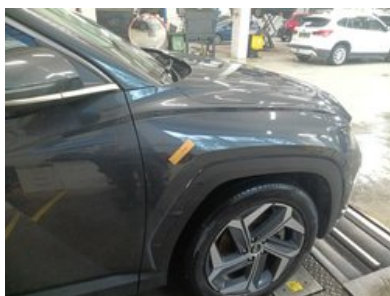
- ✓ 1. Külg: Vasak ja Parem Külg - Nähtavad Kahjustused ja Kriimustused
