Diagnostikaaruanne

2016 NISSAN QASHQAI

Tuvastatud puuduste kokkuvõte

Longo poolt läbi viidud põhjaliku diagnostika käigus, 13 puudust olid tuvastatud sõidukis.

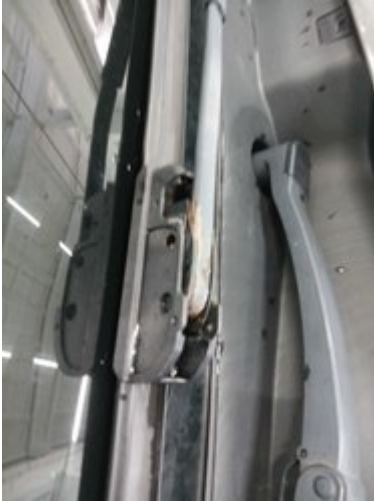
- ✓ **1. Esiosa:** Klaasipuhasti Kumm ja Käepide (Ees ja Taga) - Seisukord

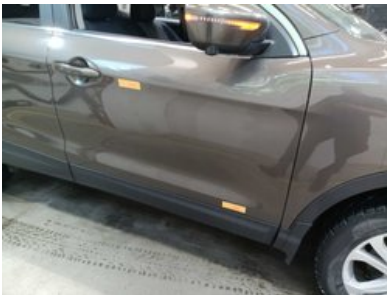
- ✓ **1. Külg:** Vasak ja Parem Külg - Nähtavad Kahjustused ja Kriimustused

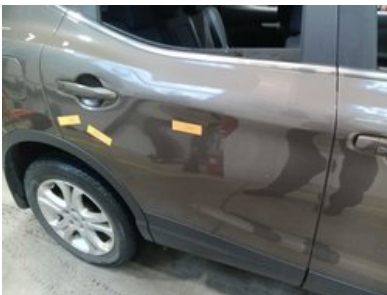
- ✓ **2. Külg:** Vasak ja Parem Külg - Nähtavad Kahjustused ja Kriimustused

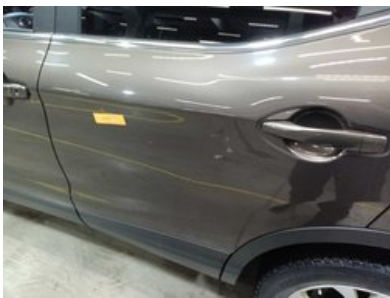
✓ **3. Külg:** Vasak ja Parem Külg - Nähtavad Kahjustused ja Kriimustused

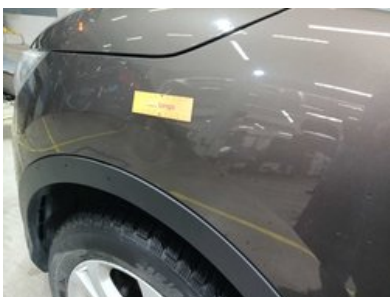
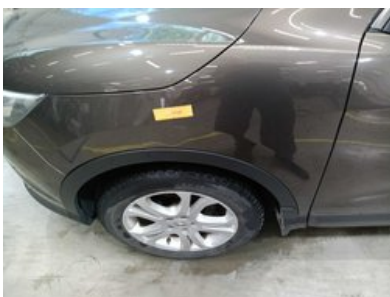
✓ **4. Külg:** Vasak ja Parem Külg - Nähtavad Kahjustused ja Kriimustused

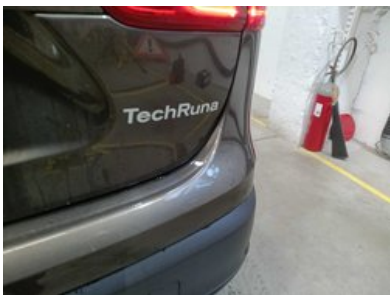
✓ **5. Muu:** Täiendavad Poleerimistööd

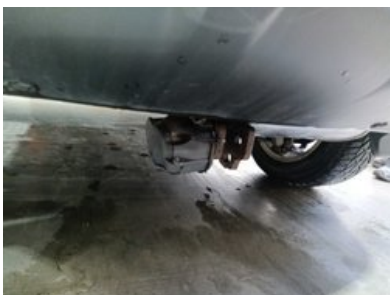
✓ **6. Tagaosa:** Kärakonks (Kinnitus, eemaldamismehhanism, välise valgustuse pistik, pistiku paksus)

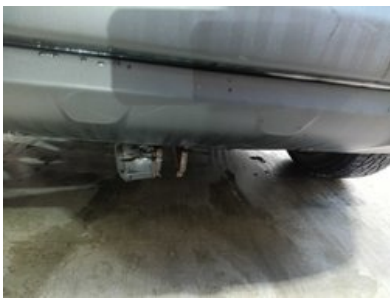
- ✔ **7. Tagaosa:** Kärukonks (Kinnitus, eemaldamismehhanism, välise valgustuse pistik, pistiku paksus)

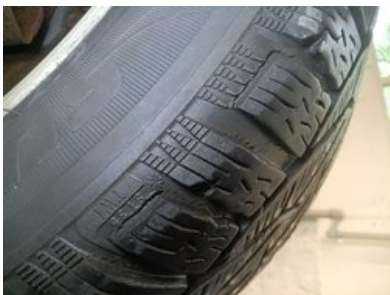
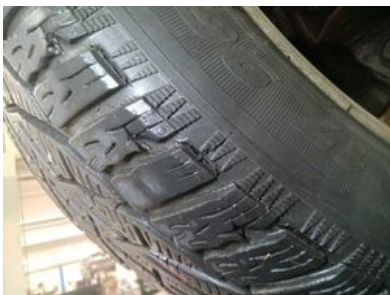
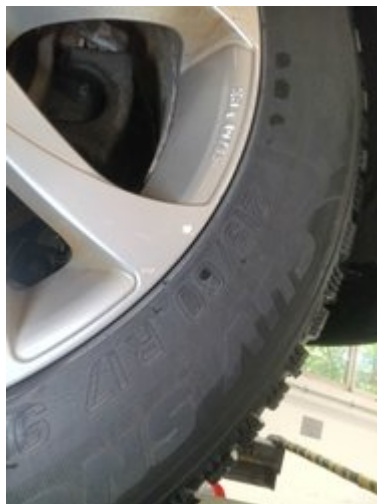
- ✔ **1. MUU:** Mootoriõli ja Filtri Vahetus
- ✔ **2. MUU:** Vahetada Rehve

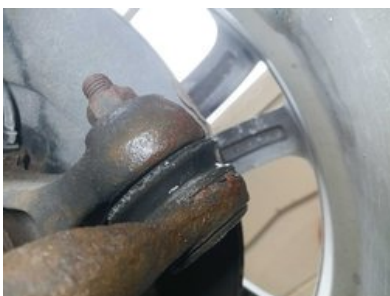
- ✔ **3. ROOL:** Roolivarda Otsakliips (Mõlemad)

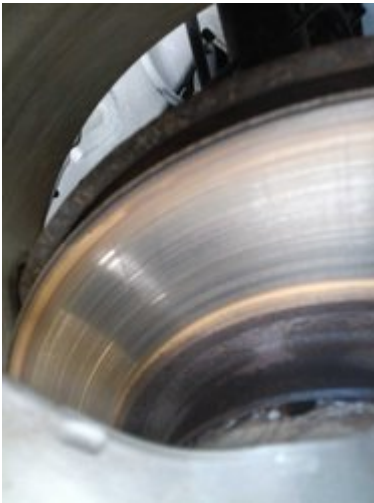
✓ **5. PIDURID:** Esimesed Pidurikettad Mõlemad

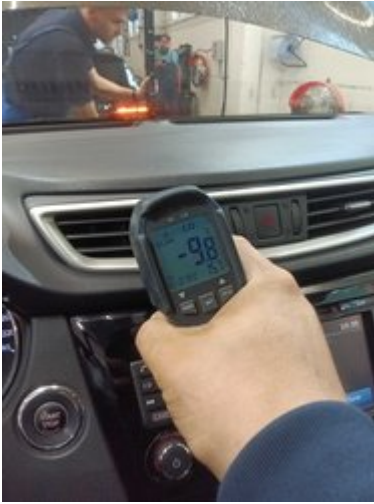
✓ **2. Kliimaseadme Mõõtmine**
