# Diagnostikaaruanne

## 2015 MITSUBISHI OUTLANDER Business Ed

# Ettevalmistus- ja remondiaruanne

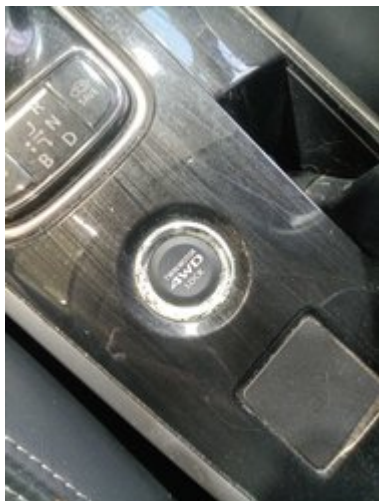
### ✓ 1. Salong: Katted ja liistud - Seisukord

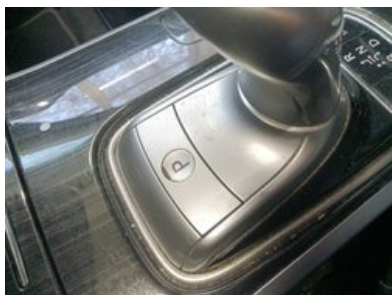
### ✓ 2. Salong: Käigukang Katik ja Käigukang Nupp - Seisukord

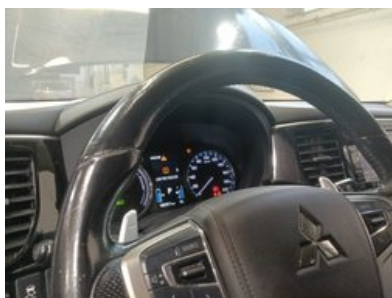
### ✓ 3. Esiosa: Rool - Seisukord

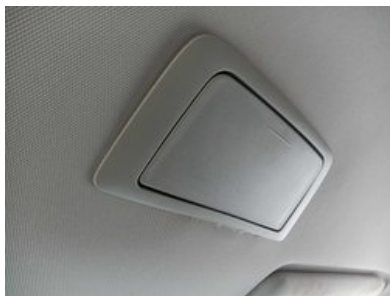
✓ **4. Esiosa:** Laepolster - Seisukord

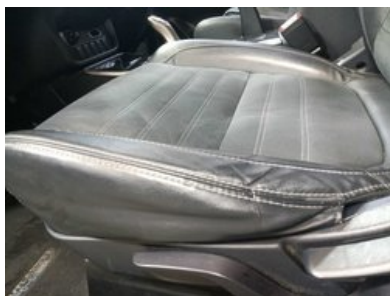
✓ **5. Istmed:** Kõik Istmed - Seisukord

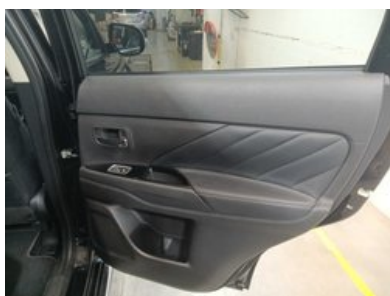
✓ **6. Uksed:** Elektriakende Toimimine - Kõik Aknad

- ✓ 1. Ukseklaasi Tõstuki Vahetus
- ✓ 2. Paranda Pagasiruumi Kattepaneeli

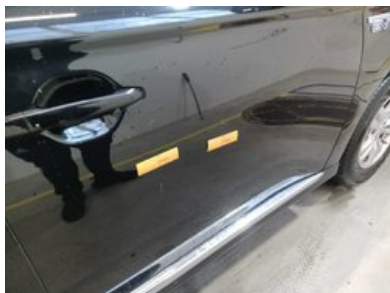
✓ **1. Külg:** Vasak ja Parem Külg - Nähtavad Kahjustused ja Kriimustused

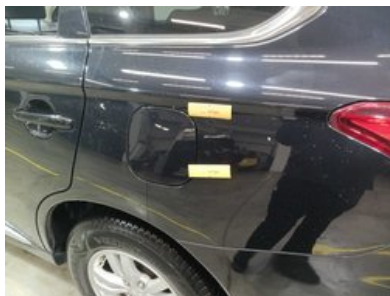
✓ **2. Külg:** Vasak ja Parem Külg - Nähtavad Kahjustused ja Kriimustused

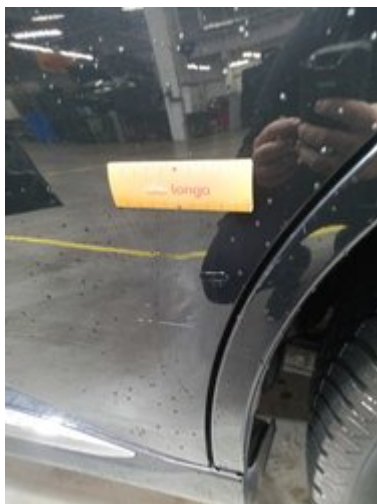
✓ **3. Külg:** Vasak ja Parem Külg - Nähtavad Kahjustused ja Kriimustused

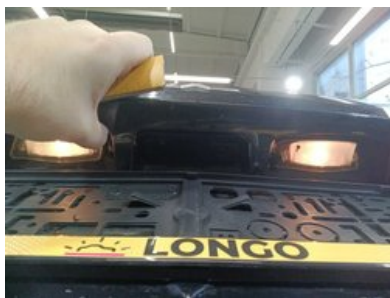
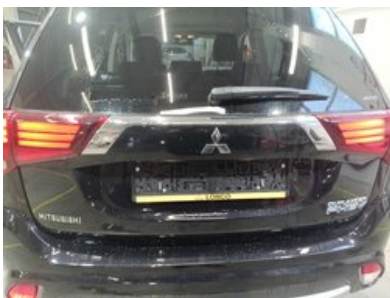
✓ **4. Tagaosa:** Pagasiluuk - Nähtavad kahjustused

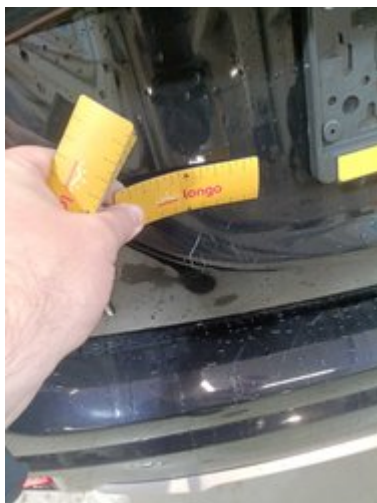
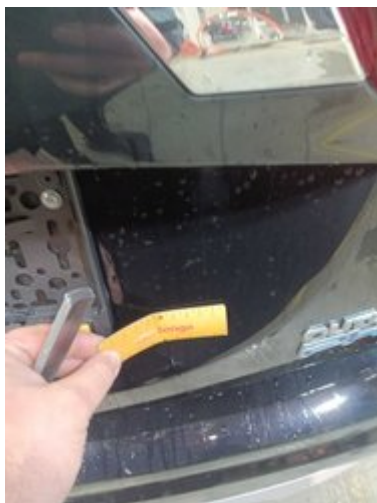
✓ **5. Tagaosa:** Pagasiluuk - Nähtavad kahjustused

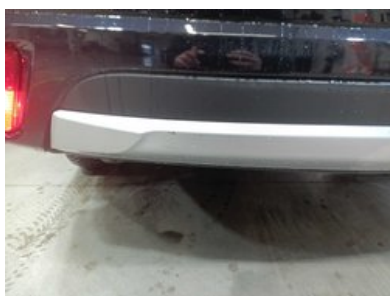
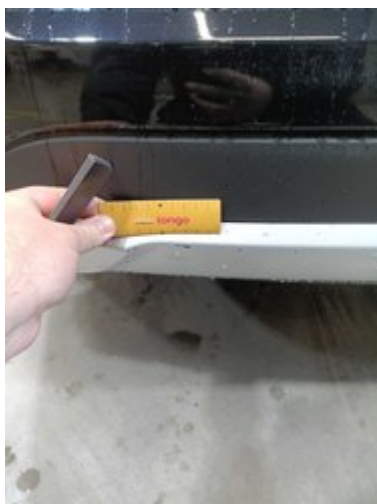
✓ **6. Tagaosa:** Tagumine stange - Seisukord ja joondus

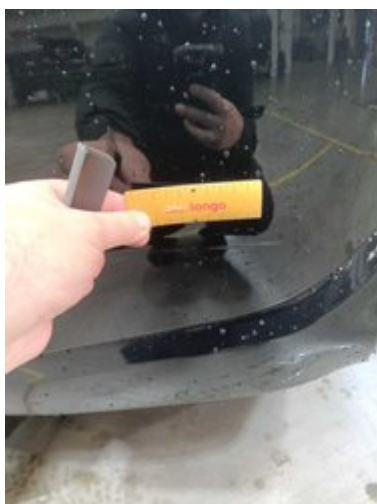
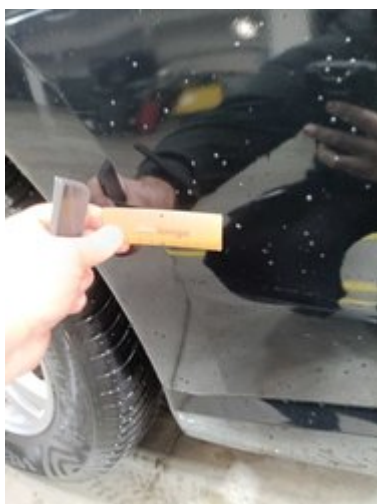
✓ **7. Tagaosa:** Tagumine stange - Seisukord ja joondus

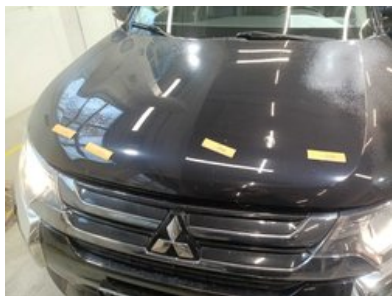
✓ **8. Esiosa:** Kapott - Nähtavad Kahjustused

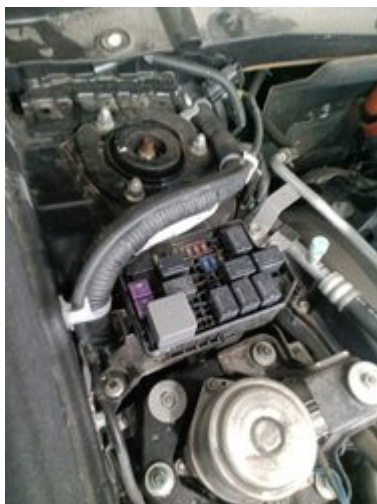
✓ **9. Muu:** Kuuldavad Märgid (Lahtised Osad, Kolisemine jne)
