# Diagnostikaaruanne

## 2015 VOLVO XC60 Summum

# Ettevalmistus- ja remondiaruanne

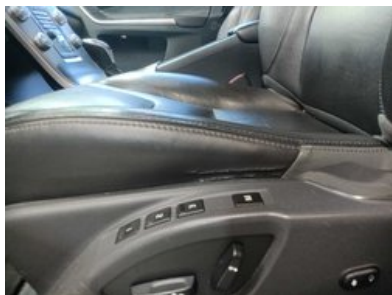
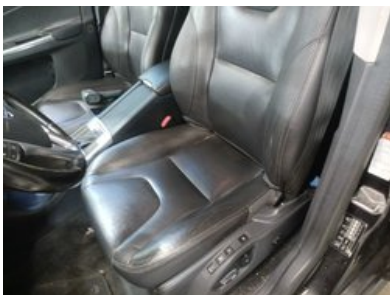
### ✓ 1. Istmed: Kõik Istmed - Seisukord

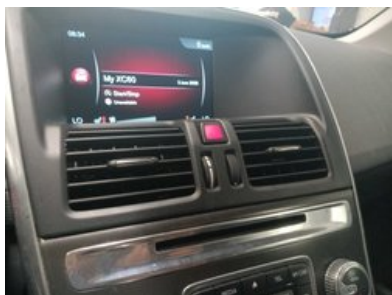
### ✓ 2. Esiosa: Katted ja liistud - Seisukord

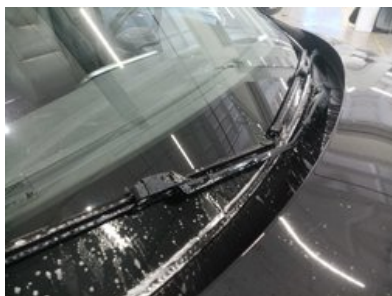
### ✓ 3. Esiosa: Klaasipuhasti Kumm ja Käepide (Ees ja Taga) - Seisukord

- ✓ 1. Eemalda lukustatud rattapoldid
- ✓ 2. Mootoriõli ja Filtri Vahetus
- ✓ 3. Vaheta Esiklaasi Kojamees (Mehaaniline)
- ✓ 4. Sisselaskeloa/Klapikaas ja Tihend
- ✓ 5. Sisselaske Kollektor
- ✓ 6. Vahetada Rehve

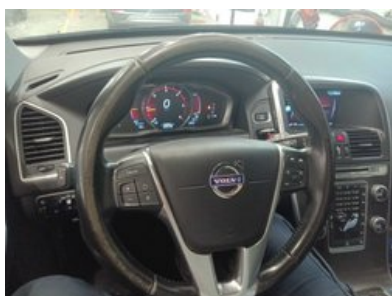
### ✓ 4. Esiosa: Rool - Seisukord

- ✓ 1. Värv Rool

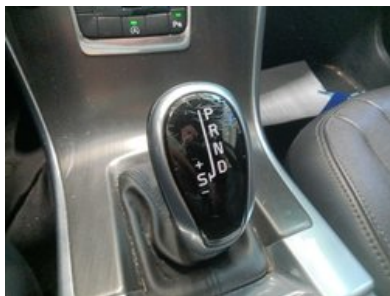
✓ **5. Salong:** Käigukang Katik ja Käigukang Nupp - Seisukord

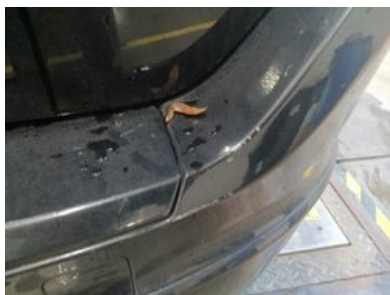
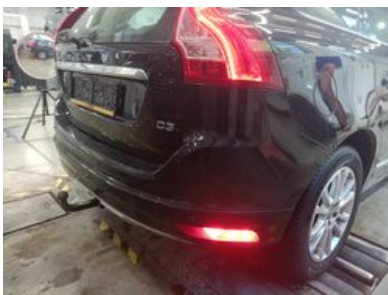
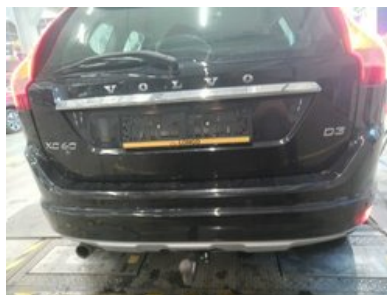
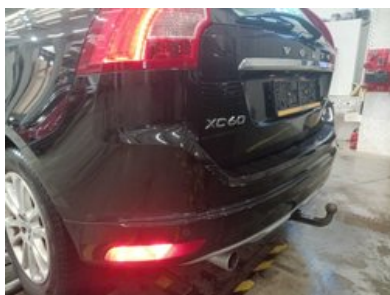
✓ **1. Tagaosa:** Tagumine stange - Seisukord ja joondus

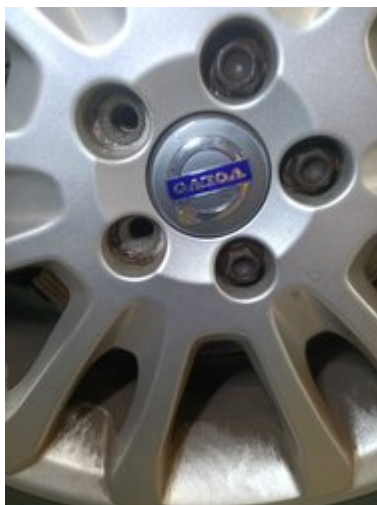
### ✓ 4. MUU: Eemalda lukustatud rattapoldid

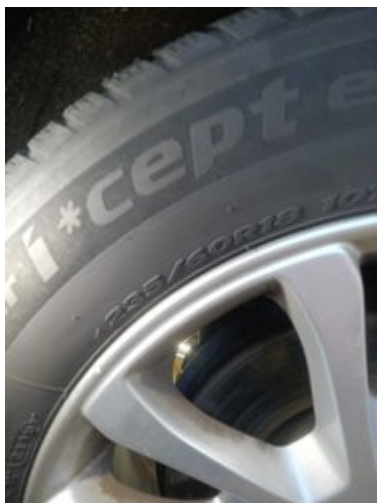
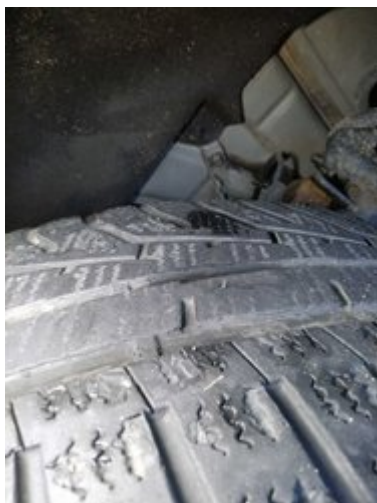
✓ **5. MUU:** Vahetada Rehve

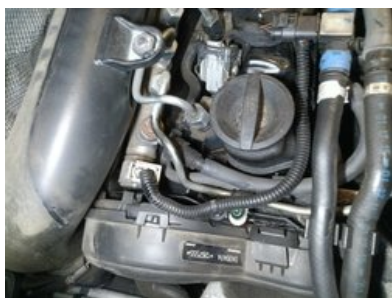
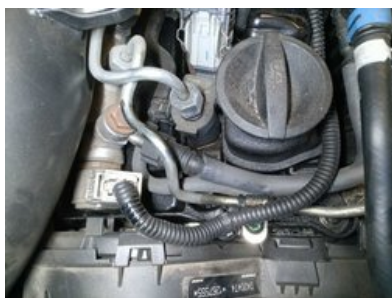
✓ **6. MOOTOR:** Kammelvälli Klapikate ja Tihend

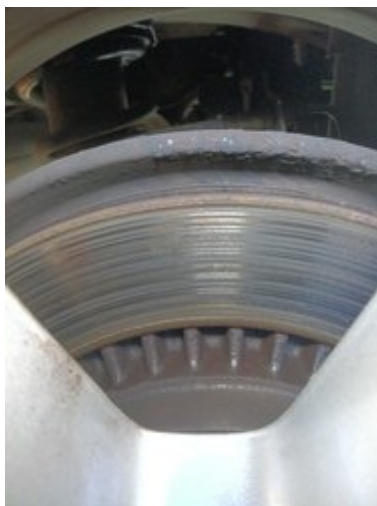
✓ **7. PIDURID:** Tagumine Piduri Ketas (Mõlemad)
