# Diagnostikaaruanne

## 2014 PEUGEOT 308 Allure

### Diagnostika üksikasjad

Longo poolt läbi viidud põhjaliku diagnostika käigus, 13 puudust olid tuvastatud sõidukis.

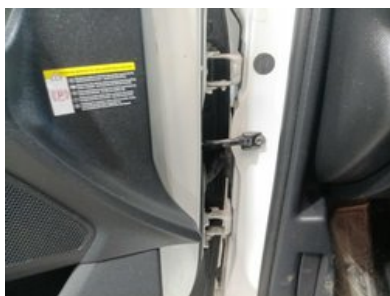
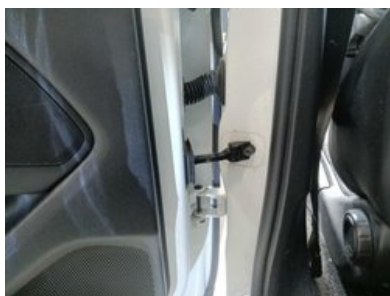
- ✔ **1. Uksed:** Kõik Neli Ust - Avamine, Sulgemine ja Käepideme Toimimine

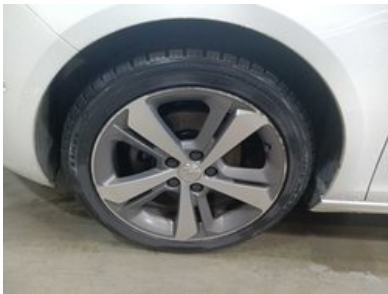
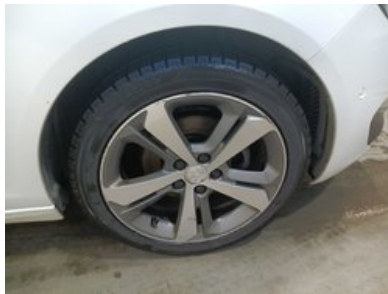
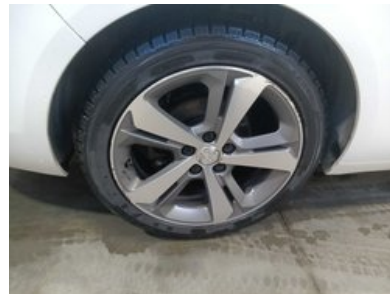
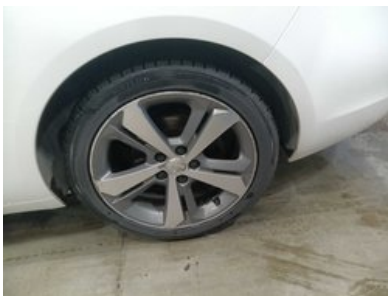
✓ **1. Külg:** Veljed - Seisukord

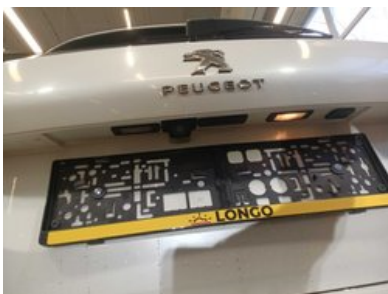
✓ **2. Tuled:** Lambipirnid

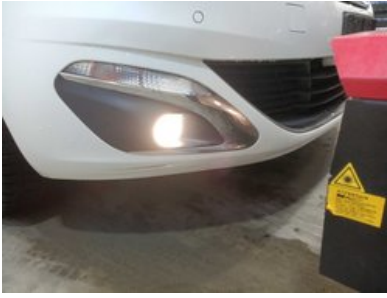
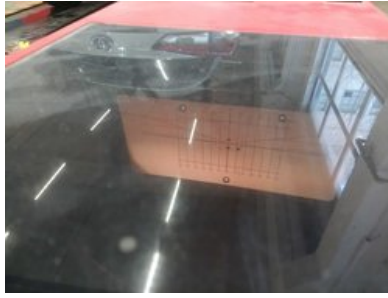
- ✓ **3. Tuled:** Esituled (Päevatuled, Kaugtuled, Udu, Suunatud) - Põhiline Toimimine, Kahjustused ja Värv

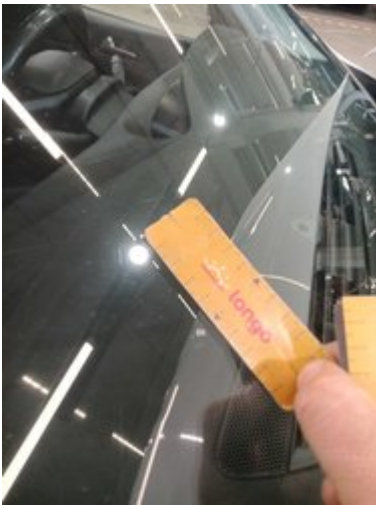
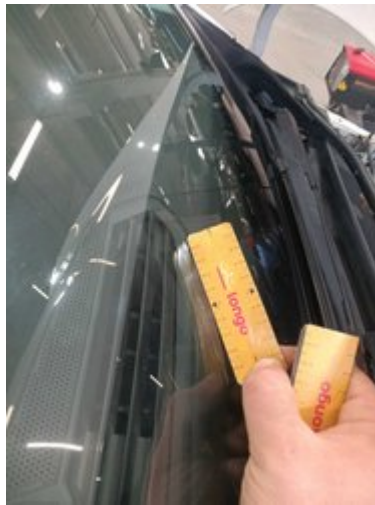
- ✓ **4. Esiosa:** Esiklaasi terviklikkus - puuduvad tehnõlevaatust välistavad kahjustused

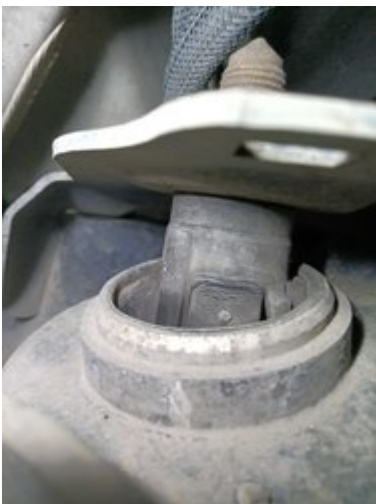
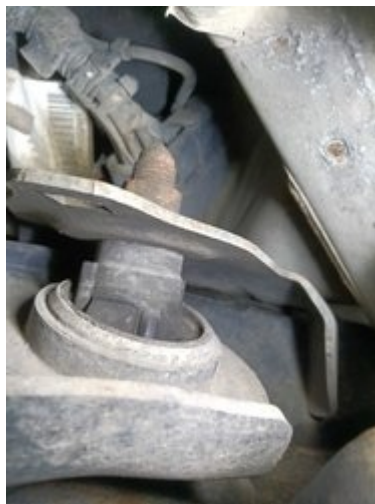
- ✓ **1. MUU:** Mootoriõli ja Filtri Vahetus
- ✓ **2. MUU:** Laadida Akut
- ✓ **3. VEDRUSTUS:** Vedrustuse Alumise Õla Puksid Mõlemad

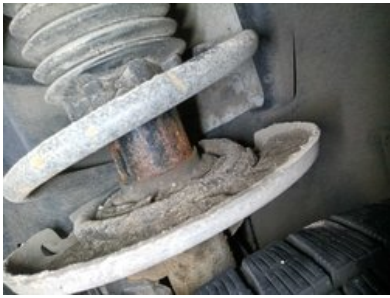
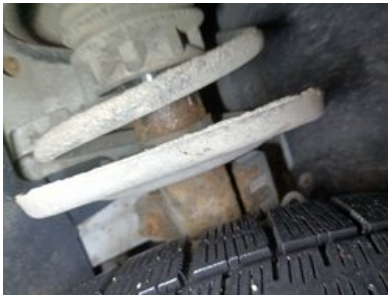
✓ **4. VEDRUSTUS:** Amortisaatorid (Paar)

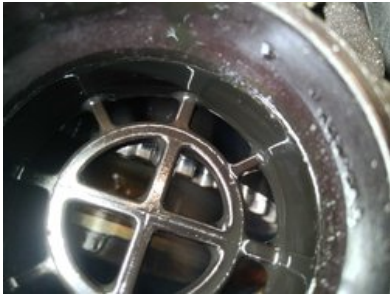
✓ **5. MOOTOR:** Sidurivõlli Ajamihm

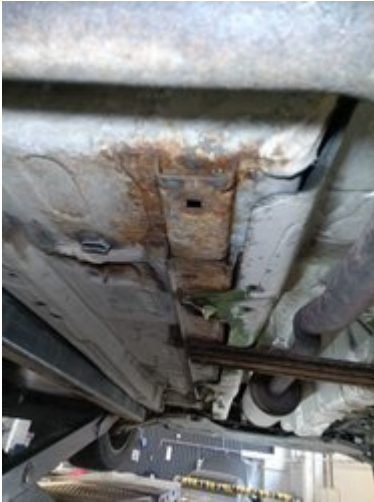
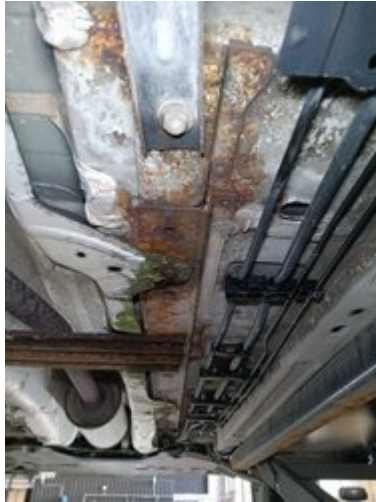
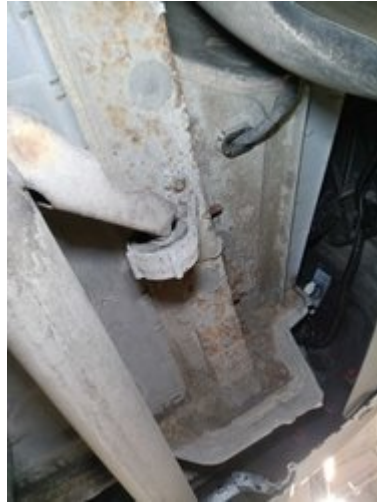
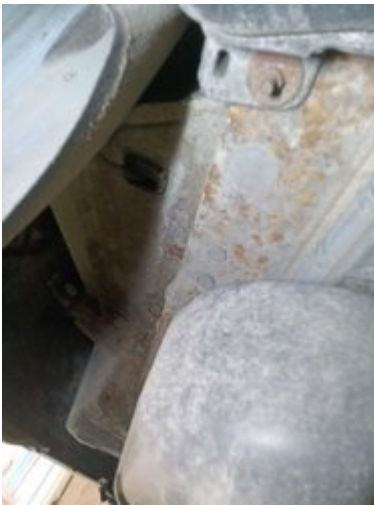
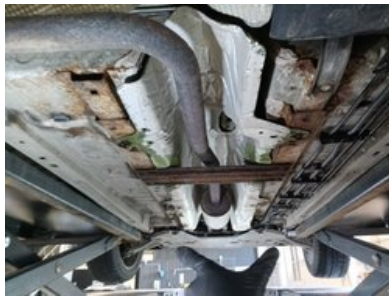
✓ **6. KERE - KESKOSA:** Korrosioon

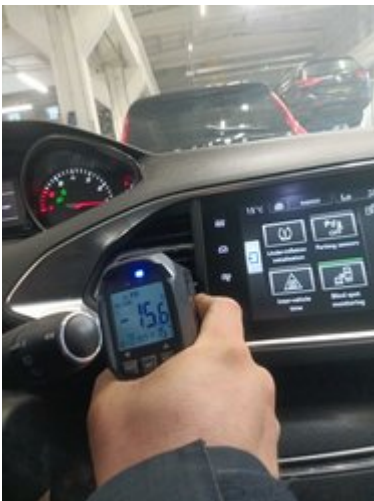
✓ **7. KLIIMASEADE JA KÜTE:** Süsteemi Tühjendamine/Täitmine
