# Diagnostikaaruanne

## 2020 KIA CEED GT-PlusLine

### Diagnostika üksikasjad

### Tuvastatud puuduste kokkuvõte

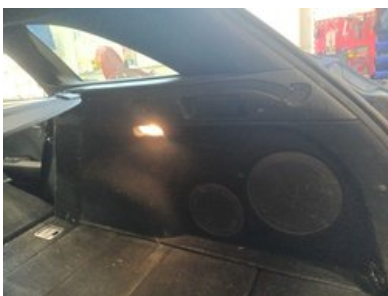
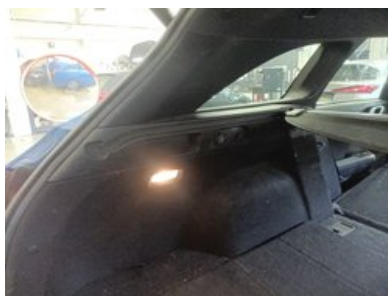
✔ 1. **Salong:** Katted ja liistud - Seisukord

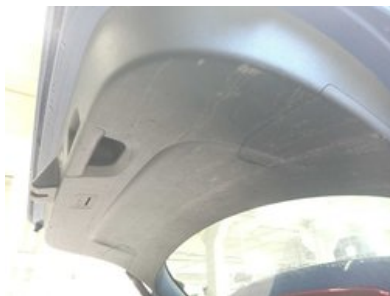
✓ **2. Salong:** Katted ja liistud - Seisukord

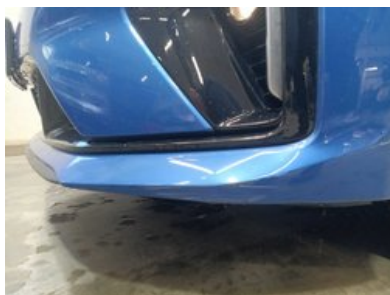
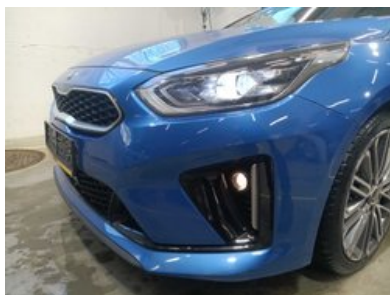
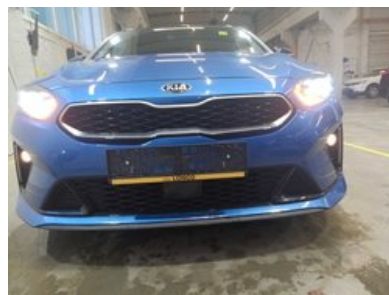
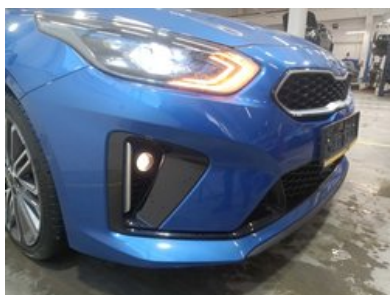
✓ **1. Esiosa:** Esistange - Seisukord ja Joondus

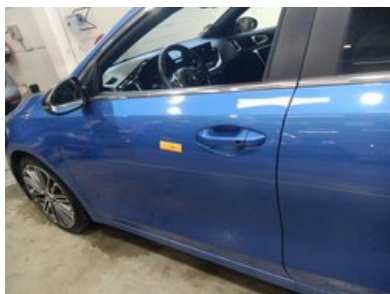
✓ **2. Külg:** Vasak ja Parem Külg - Nähtavad Kahjustused ja Kriimustused

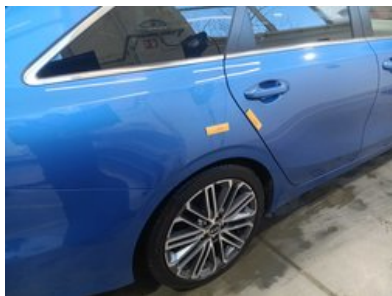
✓ **3. Külg:** Vasak ja Parem Külg - Nähtavad Kahjustused ja Kriimustused

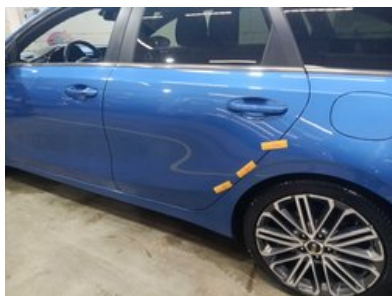
✓ **4. Külg:** Vasak ja Parem Külg - Nähtavad Kahjustused ja Kriimustused

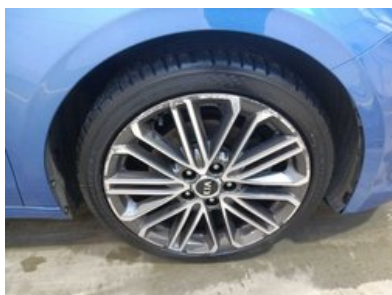
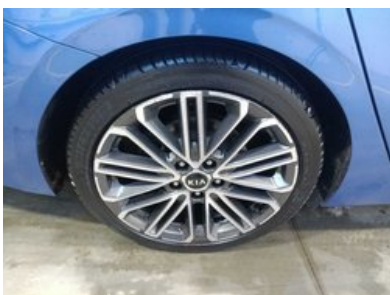
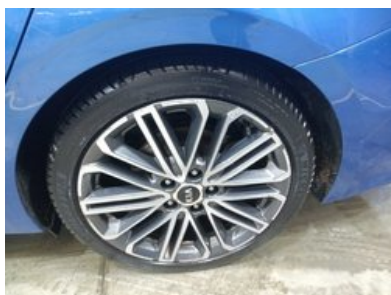
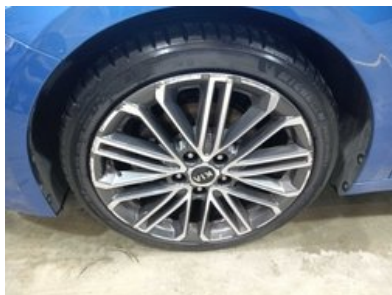
✓ **5. Külg:** Veljed - Seisukord

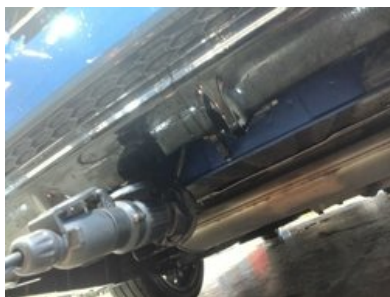
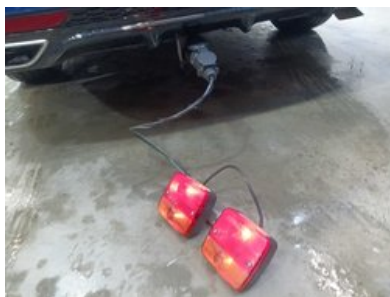
- ✓ **6. Tagaosa:** Kärakonks (Kinnitus, eemaldamismehhanism, välise valgustuse pistik, pistiku paksus)

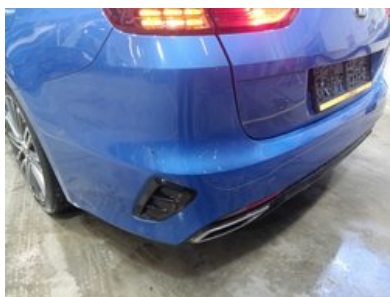
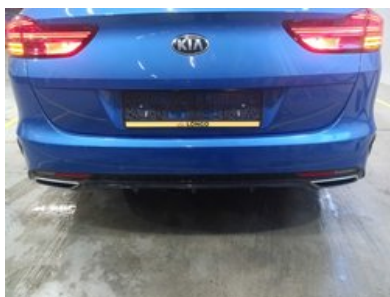
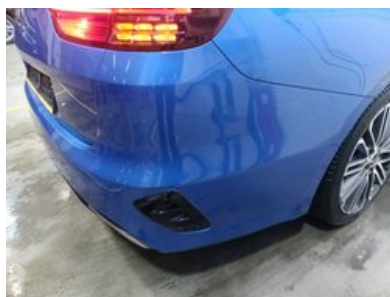
- ✓ **7. Tagaosa:** Tagumine stange - Seisukord ja joondus

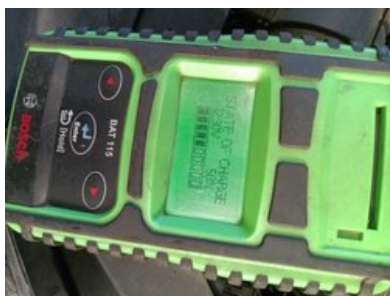
- ✓ **1. MUU:** Laadida Akut

- ✓ 1. Mootoriõli ja Filtri Vahetus
- ✓ 2. Laadida Akut
- ✓ 3. Vahetada Rehve

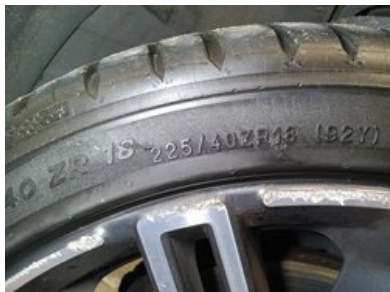
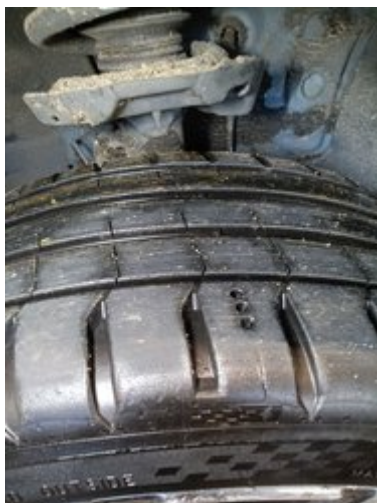
✓ **3. MUU:** Vahetada Rehve

- 1. Õlifilter (OP617)
- 2. Total Ineo First 0W30 208L 3.5L
- 3. Õli Äravoolu Kork (EL726760)
- 4. Maxtrek 225/40R18 92H Trek M7 3PMSF (MXT00090)

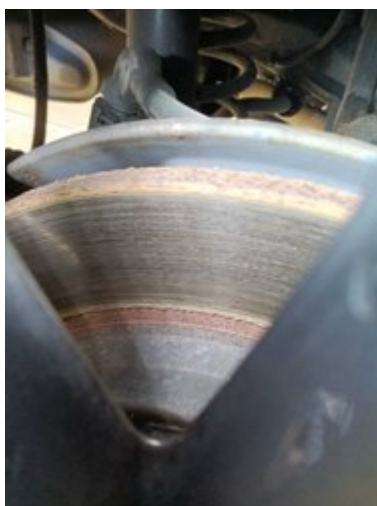
✓ **4. PIDURID:** Tagumine Piduri Ketas (Mõlemad)
