# Diagnostikaaruanne

## 2019 BMW 318 M Sport Corporate

### Diagnostika üksikasjad

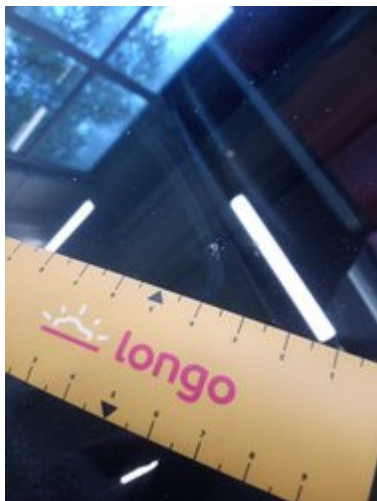
- ✓ **1. Esiosa:** Esiklaasi terviklikkus - puuduvad tehnöölevaatust välistavad kahjustused

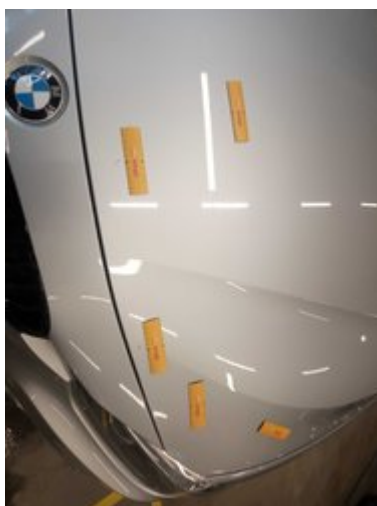
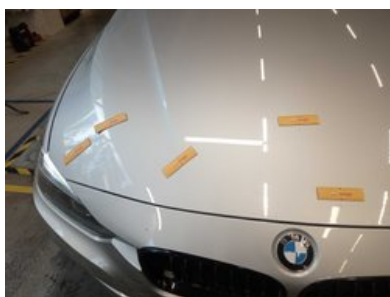
- ✓ **2. Esiosa:** Kapott - Nähtavad Kahjustused

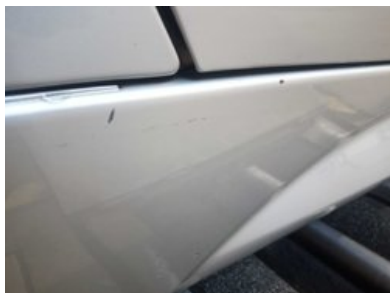
- ✓ **3. Külg:** Vasak ja Parem Külg - Nähtavad Kahjustused ja Kriimustused

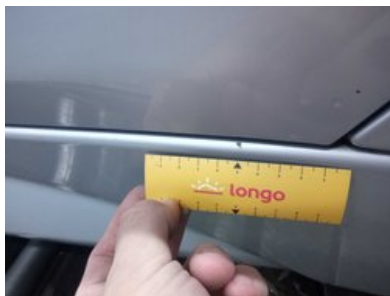
- ✓ **4. Külg:** Vasak ja Parem Külg - Nähtavad Kahjustused ja Kriimustused

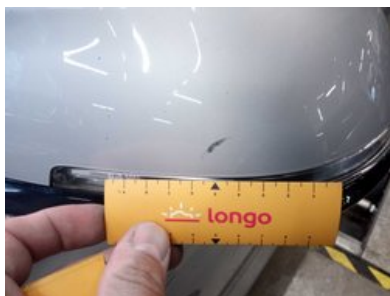
- ✓ **5. Külg:** Välispeeglid - Peeglite Terviklikkus ja Kinnitamine Auto Külge
