# Diagnostikaaruanne

## 2018 PEUGEOT RIFTER Allure

### Diagnostika üksikasjad

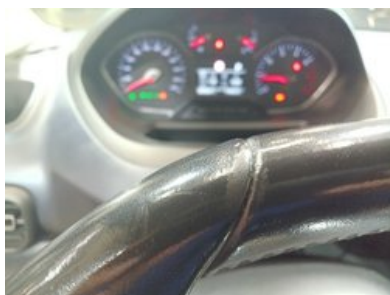
#### ✓ 1. Esiosa: Rool - Seisukord

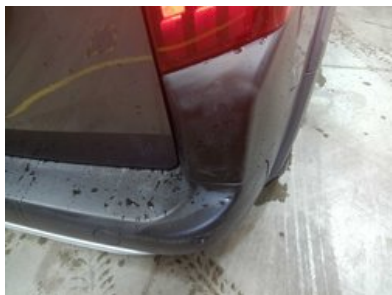
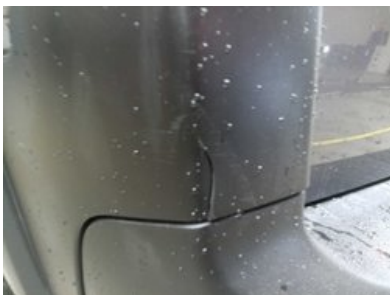
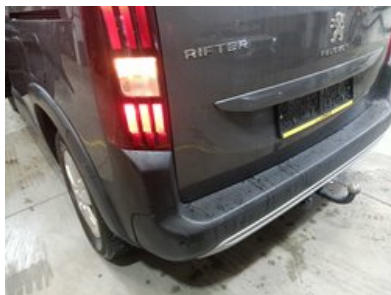
- ✔ **1. Tagaosa:** Tagumine stange - Seisukord ja joondus

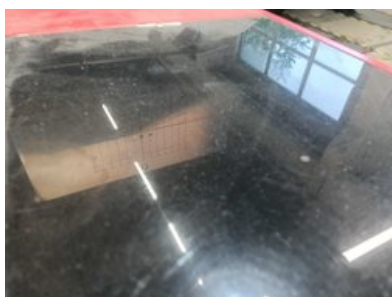
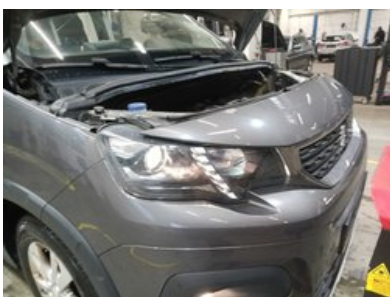
- ✔ **2. Tuled:** Lambipirnid

- ✓ 1. Vaheta Pirn Esitulede Jaoks
- ✓ 2. Laadida Akut
- ✓ 3. Mootooriõli ja Filtri Vahetus

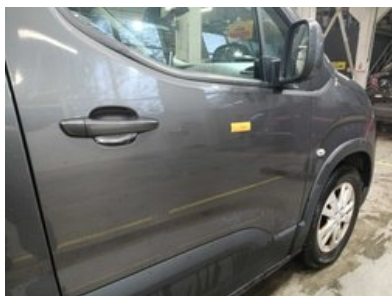
- ✔ **3. Külg:** Vasak ja Parem Külg - Nähtavad Kahjustused ja Kriimustused
