# Diagnostikaaruanne

## 2017 MERCEDES BENZ GLA220 Urban

# Ettevalmistus- ja remondiaruanne

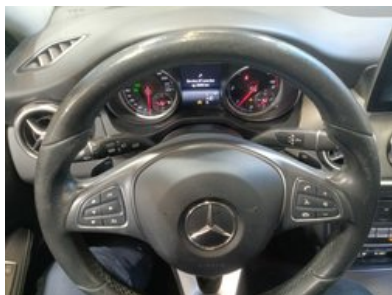
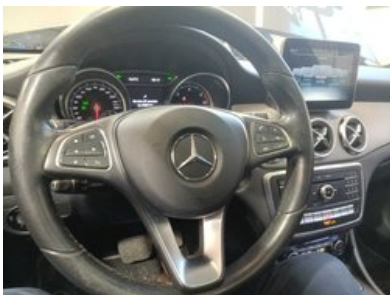
### ✓ 1. Esiosa: Rool - Seisukord

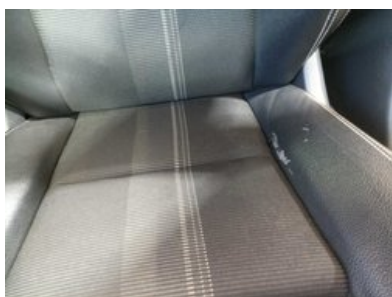
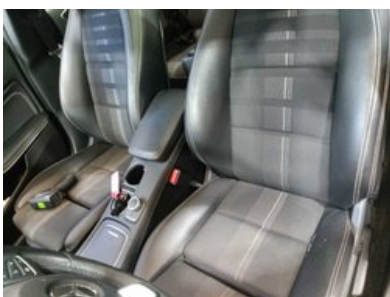
### ✓ 2. Istmed: Kõik Istmed - Seisukord

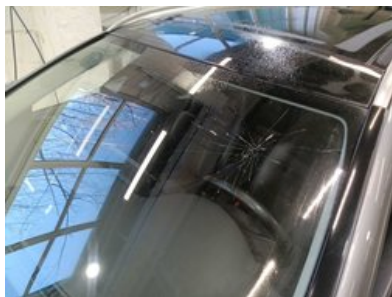
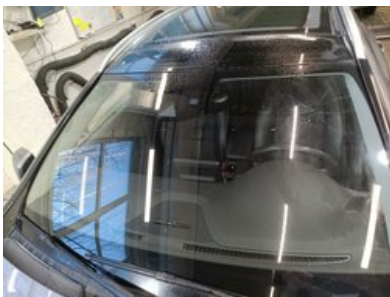
### ✓ 1. Esiosa: Esiklaasi terviklikkus - puuduvad tehnöölevaatust välistavad kahjustused

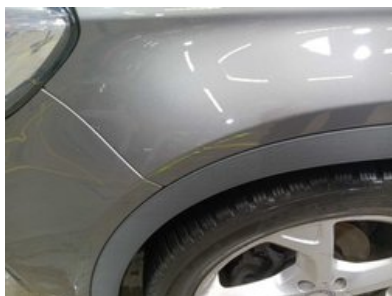
### ✓ 2. Muu: Täiendavad Poleerimistööd

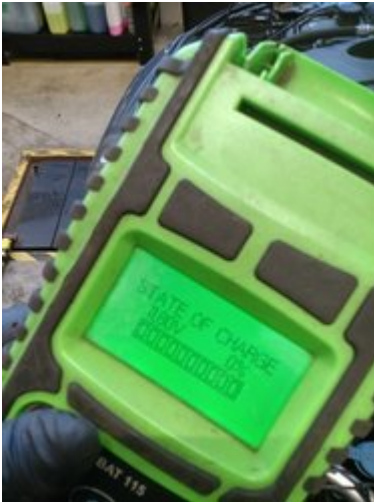
### ✓ 1. MUU: Laadida Akut

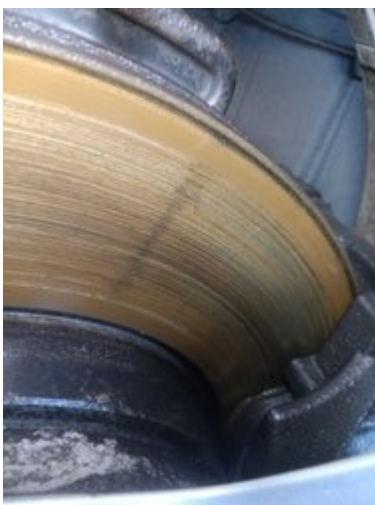
✓ **7. PIDURID:** Esimesed Pidurikettad Mõlemad
