# Diagnostikaaruanne

## 2018 RENAULT TALISMAN Intens

### Tuvastatud puuduste kokkuvõte

Longo poolt läbi viidud põhjaliku diagnostika käigus, 5 puudust olid tuvastatud sõidukis.

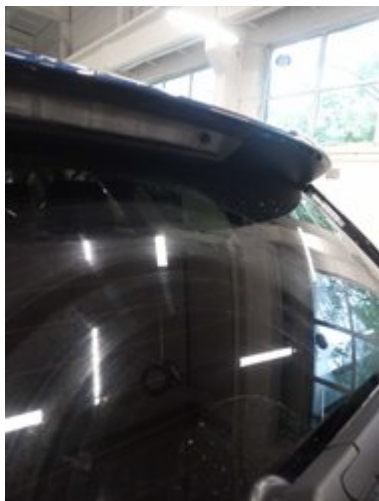
- ✓ **1. Esiosa:** Klaasipesusüsteem - Toimimine (Ees ja taga)

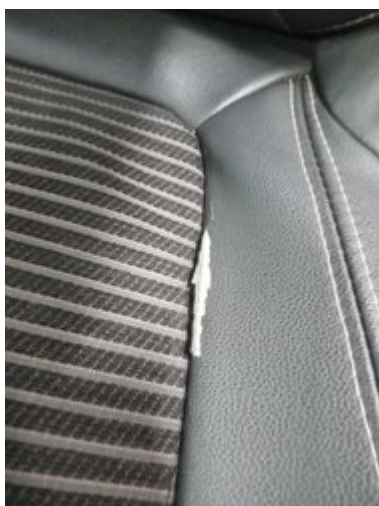
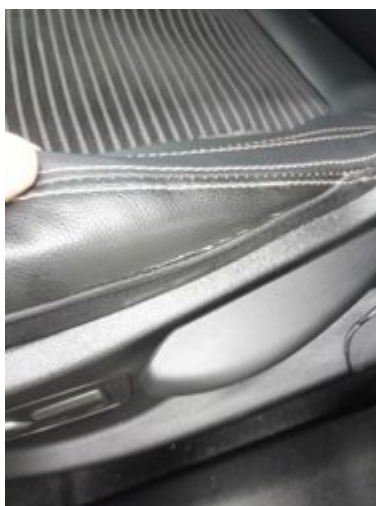
- ✓ **2. Istmed:** Kõik Istmed - Seisukord
