# Diagnostikaaruanne

## 2015 RENAULT CLIO Expression

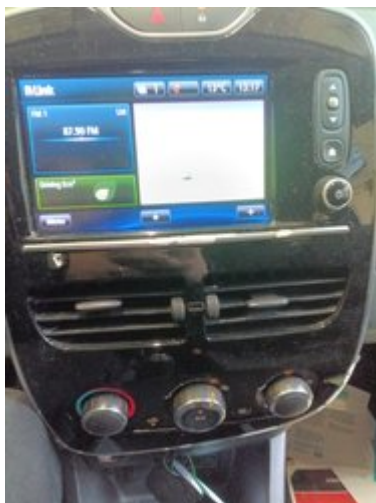
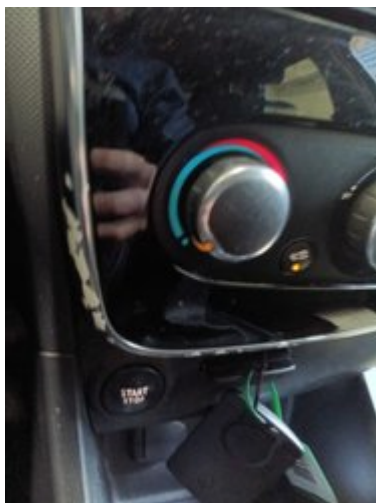
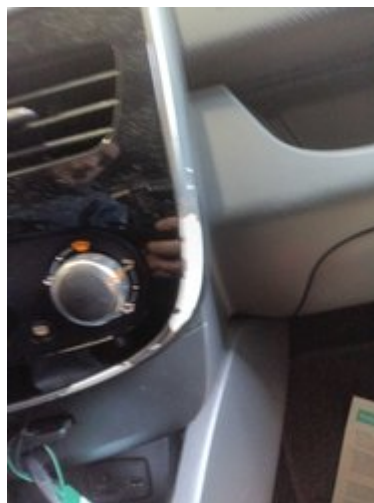
✓ **2. Esiosa:** Armatuurlaud - Seisukord ja Nuppude Toimimine

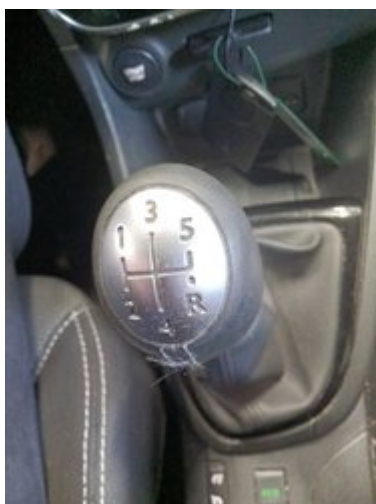
✓ **3. Salong:** Käigukang Katik ja Käigukang Nupp - Seisukord

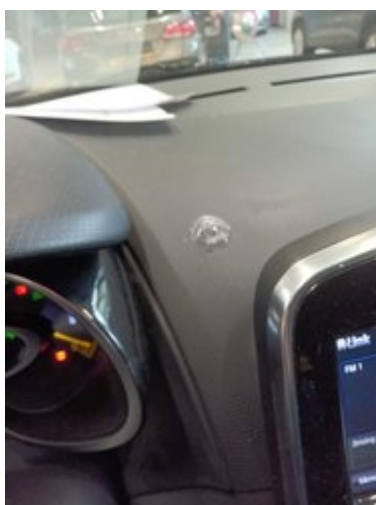
✓ **4. Salong:** Täiendavad Puhastustööd
