# Diagnostikaaruanne

## 2013 OPEL MERIVA Cosmo

Longo poolt läbi viidud põhjaliku diagnostika käigus, 26 puudust olid tuvastatud sõidukis.

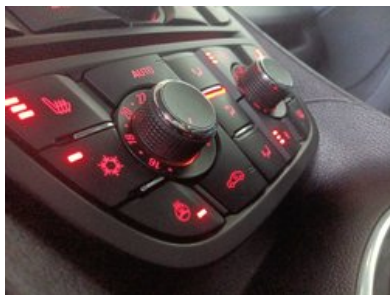
### ✓ 1. Toiming: Küttesüsteem - Toimimine

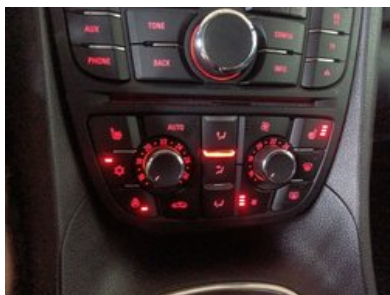
### ✓ 2. Toiming: Istmesoendused - Toimimine (Juht ja kaassõitja)

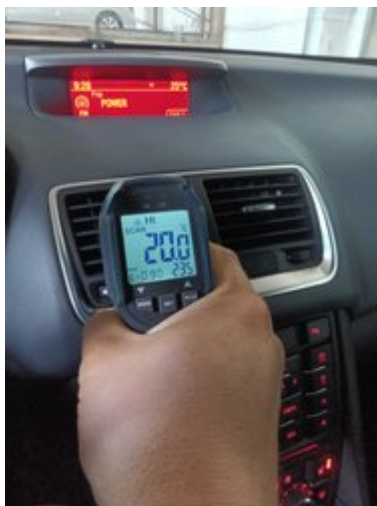
### ✓ 3. Toiming: Kliimaseade - Toimimine

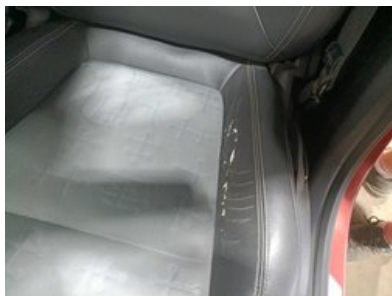
✓ **4. Istmed:** Kõik Istmed - Seisukord

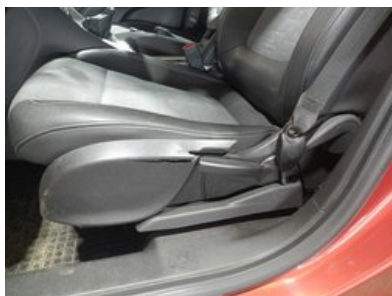
✓ **5. Istmed:** Kõik Istmed - Seisukord

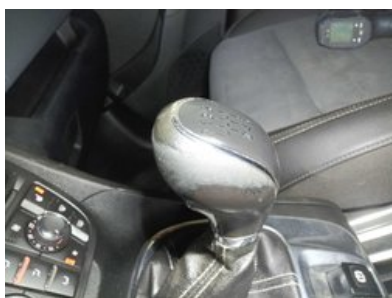
✓ **6. Salong:** Käigukang Katik ja Käigukang Nupp - Seisukord

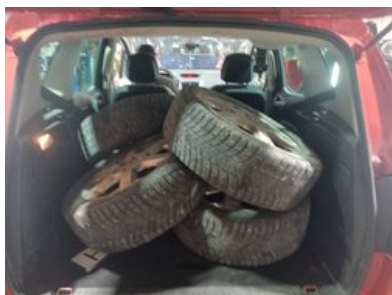
✓ **7. Salong:** Pagasiruumi kate - Toimimine ja seisukord

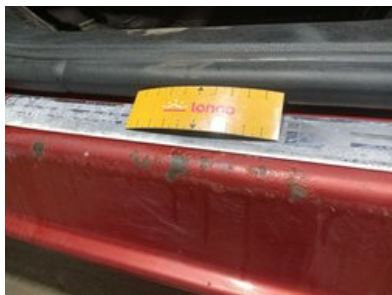
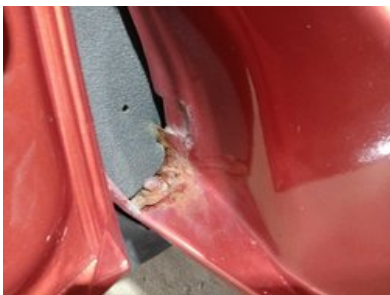
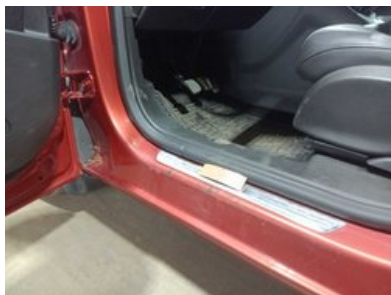
- ✓ **1. Külg:** Vasak ja Parem Külg - Nähtavad Kahjustused ja Kriimustused

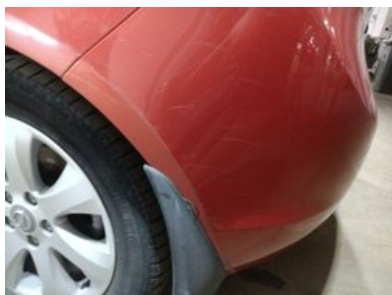
- ✓ **2. Tagaosa:** Tagumine stange - Seisukord ja joondus

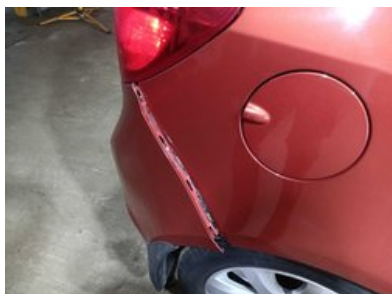
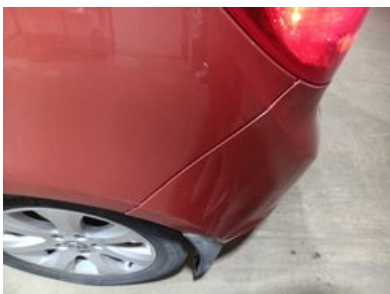
- ✓ **3. Tagaosa:** Tagumine stange - Seisukord ja joondus
